Commune : **VIMOUTIERS**Rivière : **La Vie****Porte d'entrée en bois du local à boules du Boulodrome, chemin de la Ribaudière****Commentaires** : Porte en bois de l'annexe du local.**1** Repère(s) sur le site**GÉNÉRAL****Unité de gestion** : Seine aval-Côtiers Normands**Code** : WEB_S_202208173455 **Date de mise à jour** : 26/09/2022**Auteur** : RDI61

GÉOLOCALISATION**Coordonnées WGS84** : X: 0.19459157 / Y: 48.93202900**Coordonnées RGF93 (Lambert 93)** X: 494497.92 / Y: 6873878.87**Coordonnées RGF93 (ETRS89)** : X: 0.1945916 / Y: 48.932029**Code Hydro**: I13-0400 **Rive de référence**: Gauche**12 juin 2018**

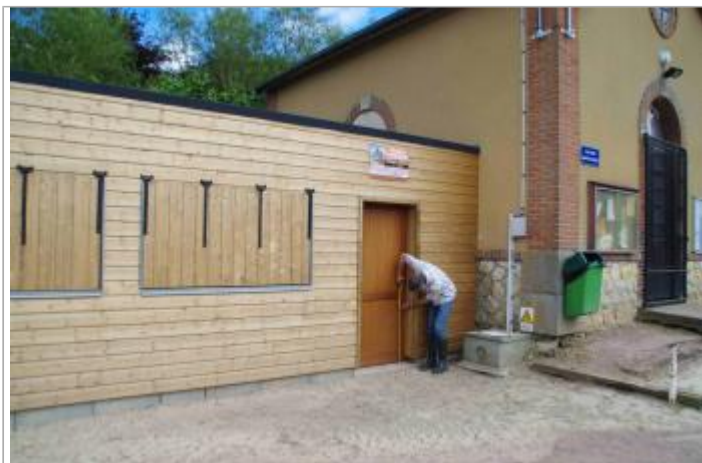
Annexe du local du Boulodrome (Source: DDT 61)

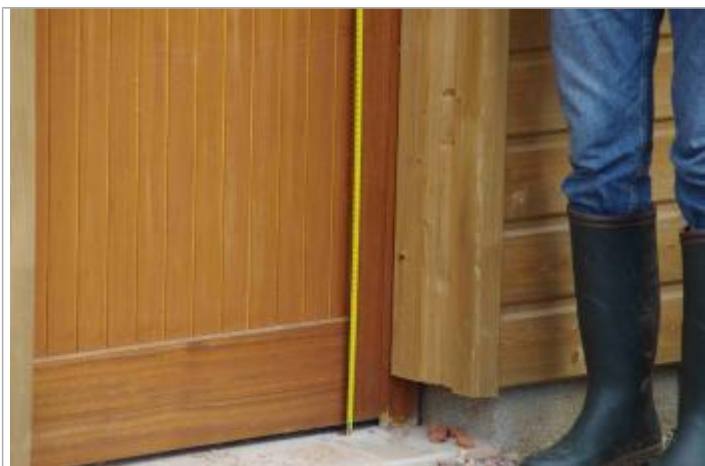
Nature de l'inondation : **Débordement de cours d'eau**Altitude calculée de l'eau : **96.725 m**Nature du repère : **Laisse d'inondation****Commentaires** : Marque au crayon de la laisse situé à 63,5 cm de hauteur à partir du seuil en béton de la porte en bois.**GÉNÉRAL****Code** : WEB_R_202208172433**Date de mise à jour** :**Auteur** : RDI61

Laisse temporaire laissée sur la porte en bois et marquée au crayon (Source : DDT 61)
