Commune : **VIMOUTIERS**Rivière : **La Vie**

## Arbre en bordure de route de la Ribaudière.

**Unité de gestion :** Seine aval-Côtiers Normands**Code :** WEB\_S\_202208260016    **Date de mise à jour :** 26/09/2022**Auteur :** RD161

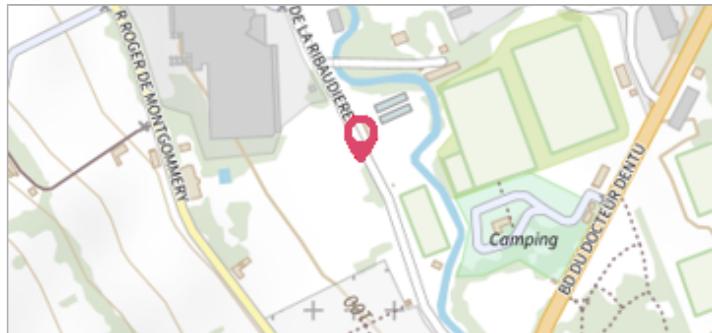
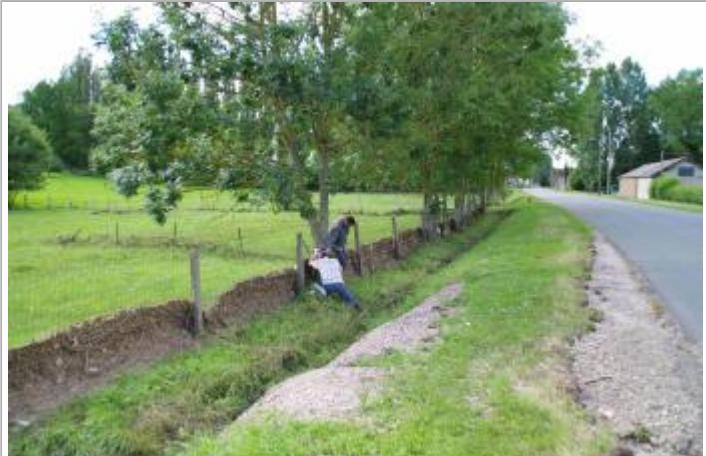
**Commentaires :** Arbre en bordure de route devant un praire, côté usine Lactalis et en face des services techniques de la ville. Premier arbre sur la gauche lorsque l'on vient du sud.  
Arbre , en face l'entrée du boulodrome.

Arbre en bordure de route (Source : DDT 61)

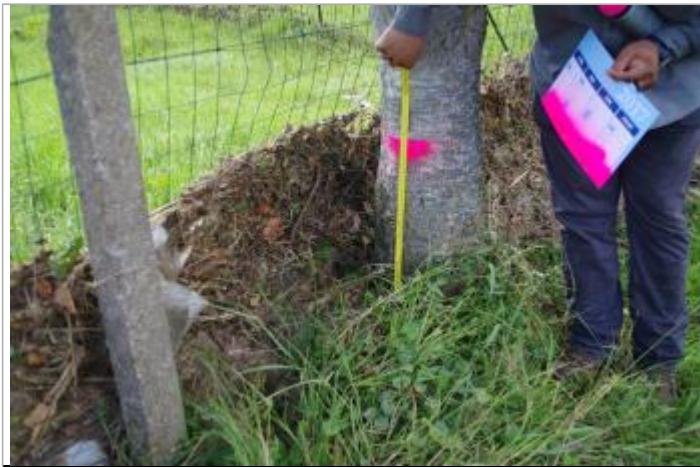
**12 Juin 2018**Nature de l'inondation : **Débordement de cours d'eau**Altitude calculée de l'eau : **96.26 m**Nature du repère : **Laisse d'inondation****Commentaires :** Marquage à la bombe de chantier situé à une hauteur de 41 cm depuis le pieds de l'arbre.

Prise de mesure depuis le pied de l'arbre (Source : DDT 61)

**Méthode :** Méthode combinée**Référence nivellée :** Autre type de référence**Description référence du repère :** sol au pied de l'arbre.**Système altimétrique :** NGF IGN 1969 (système normal)**Altitude de la référence (en m) :** 95.850 m**Différence entre le niveau d'eau et la référence (en m) :** 0.410 m**Altitude calculée de l'eau (en m) :** 96.26 m
