Commune : **CHAMBONAS** | Rivière : **Le Chassezac**

## Plaine du Plot-remise agricole

Unité de gestion : Ardèche  
 Code : ARD2021\_S\_06      Date de mise à jour : 29/08/2022  
 Auteur : EPTB Ardèche

Code : ARD2021\_R\_06\_1      Date de mise à jour : 29/08/2022  
 Auteur : EPTB Ardèche

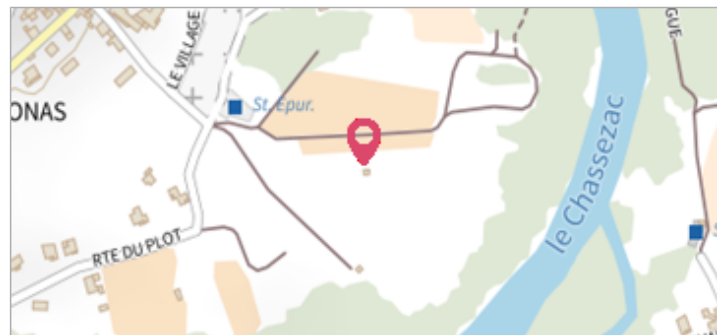
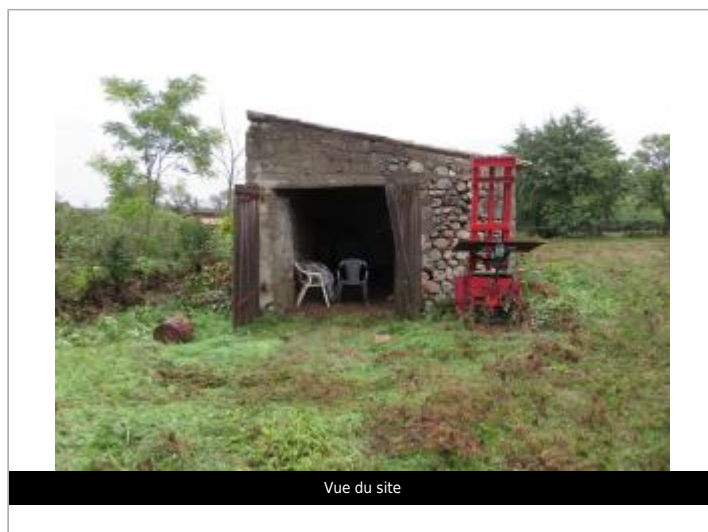
Nature de l'inondation : **Débordement de cours d'eau**      Nature du repère : **Laisse d'inondation**

Commentaires : Remise agricole (marque à l'intérieur)

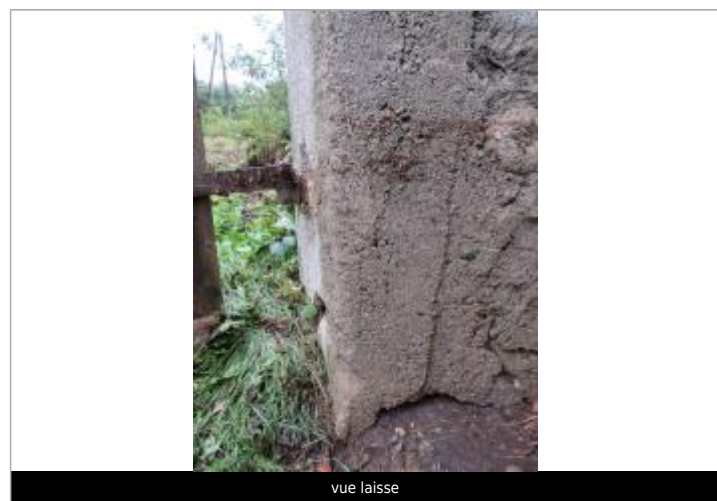
Maximum de l'inondation : Oui  
 Visibilité : Non      État du repère : Non renseigné  
 Pérennité : Non renseigné      Repère calculé : Non renseigné  
 PHEC : Non renseigné

Méthode : Nivellement direct  
 Organisme : EPTB de l'Ardèche  
 Référence nivelée : Autre type de référence  
 Description référence du repère : Pied du linteau (porte entrée)  
 Système altimétrique : NGF IGN 1969 (système normal)  
 Différence entre le niveau d'eau et la référence (en m) : 1.490 m
