Commune : **CHAMBONAS**

Rivière : **Le Chassezac**

## Plaine du Plot-remise agricole

Code : ARD2021\_S\_06

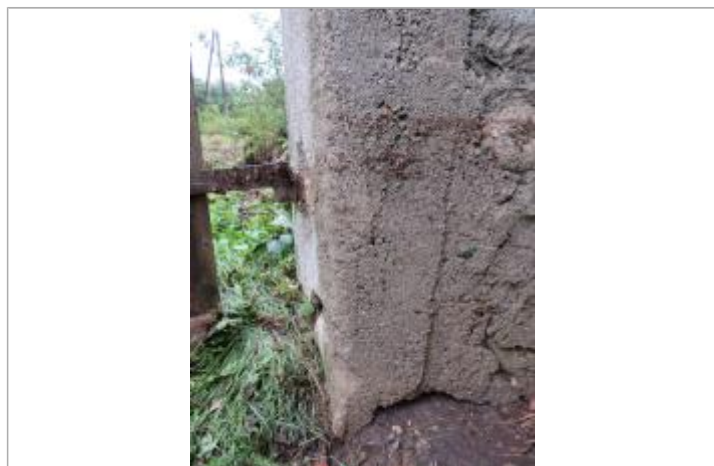
vue laisse

Nature du repère : **Laisse d'inondation**

Commentaires : Remise agricole (marque à l'intérieur)

Description référence du repère : Pied du linteau (porte entrée)

Différence entre le niveau d'eau et la référence (en m) : 1.490 m
