Commune : **CHAUZON** | Rivière : **L' Ardèche**

## Camping le Beussement-route accès principal

Unité de gestion : Ardèche  
 Code : ARD2021\_S\_11      Date de mise à jour : 29/08/2022  
 Auteur : EPTB Ardèche

Code : ARD2021\_R\_11\_1      Date de mise à jour : 29/08/2022  
 Auteur : EPTB Ardèche

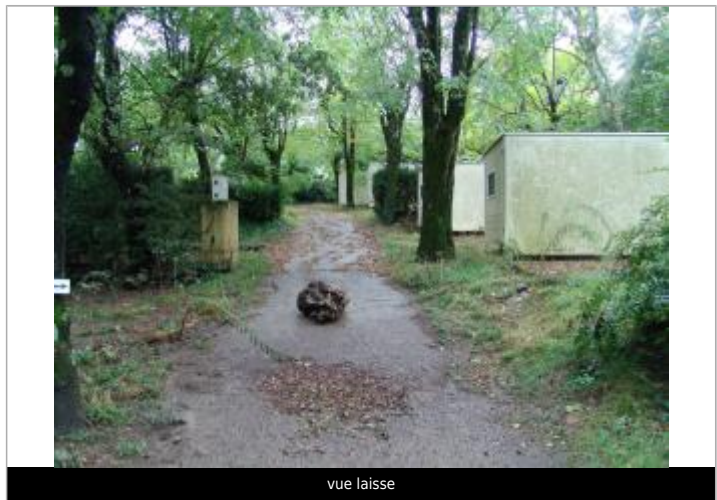
**3 octobre 2021**  
 Nature de l'inondation : **Débordement de cours d'eau**      Nature du repère : **Limite au sol**

Commentaires : Route accès principal

Maximum de l'inondation : Oui  
 Visibilité : Oui      État du repère : Non renseigné  
 Pérennité : Non renseigné      Repère calculé : Non renseigné  
 PHEC : Non renseigné
