Commune : **JAUJAC**

Rivière : **Le Lignon**

## Amont pont de Chastelas-Mur en pierre cave maison amont pont

Code : ARD2021\_S\_17

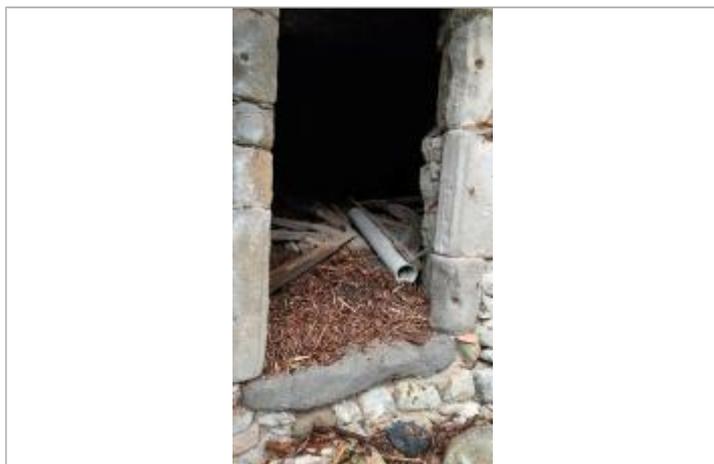
Nature du repère : **Laisse d'inondation**

Description référence du repère : Pied du mur en pierres

Différence entre le niveau d'eau et la référence (en m) : 1.500 m

vue laisse
