Commune : **LABEAUME** | Rivière : **La Baume**

# La Grand-Font-mur restaurant Le Grain de Malice

Unité de gestion : Ardèche  
 Code : ARD2021\_S\_20      Date de mise à jour : 29/08/2022  
 Auteur : EPTB Ardèche

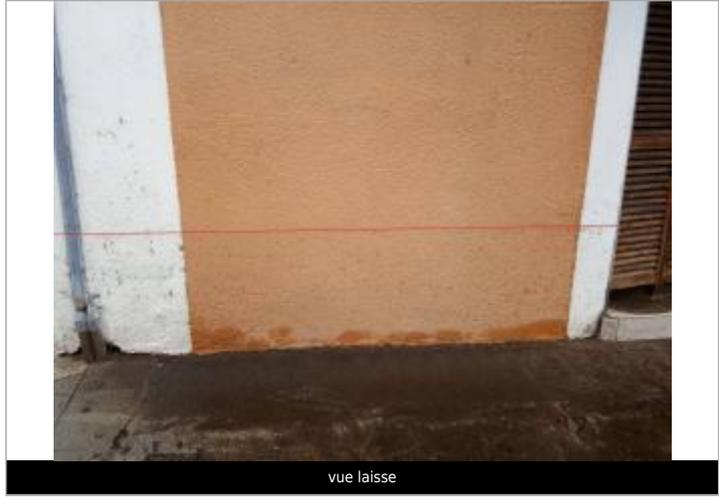
Code : ARD2021\_R\_20\_1      Date de mise à jour : 09/10/2022  
 Auteur : EPTB Ardèche

Nature de l'inondation : **Débordement de cours d'eau**      Nature du repère : **Laisse d'inondation**

Commentaires : Mur restaurant Le Grain de Malice

Maximum de l'inondation : Oui  
 Visibilité : Oui      État du repère : Non renseigné  
 Pérennité : Non renseigné      Repère calculé : Non renseigné  
 PHEC : Non renseigné

Méthode : Nivellement direct  
 Organisme : EPTB de l'Ardèche  
 Référence nivelée : Autre type de référence  
 Description référence du repère : Trottoir  
 Système altimétrique : NGF IGN 1969 (système normal)  
 Différence entre le niveau d'eau et la référence (en m) : 0.540 m
