Commune : **JOYEUSE** | Rivière : **La Baume**

Stade, grillage terrain tennis

Unité de gestion : Ardèche
 Code : ARD2021_S_21 Date de mise à jour : 29/08/2022
 Auteur : EPTB Ardèche

Code : ARD2021_R_21_1 Date de mise à jour : 12/09/2022
 Auteur : EPTB Ardèche

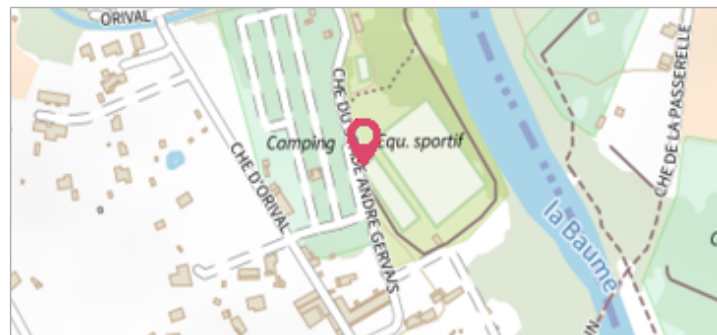
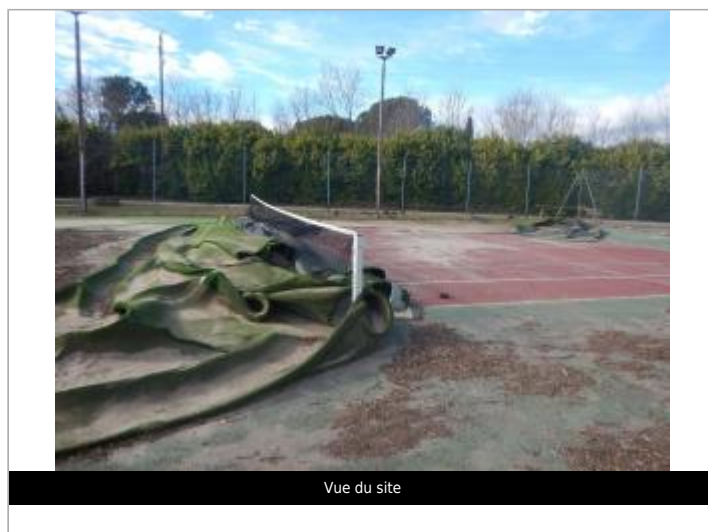
Nature de l'inondation : **Débordement de cours d'eau** Nature du repère : **Laisse d'inondation**

Commentaires : Grillage terrain tennis

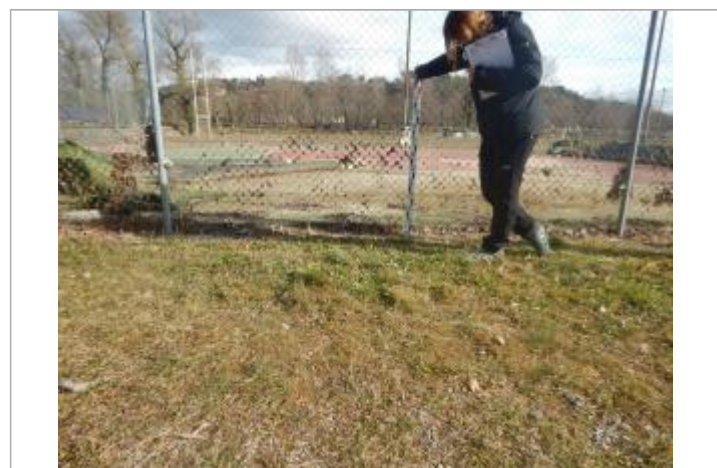
Maximum de l'inondation : Oui
 Visibilité : Oui État du repère : Non renseigné
 Pérennité : Non renseigné Repère calculé : Non renseigné
 PHEC : Non renseigné

Méthode : Nivellement direct
 Organisme : EPTB de l'Ardèche
 Référence nivelée : Autre type de référence
 Description référence du repère : TN
 Système altimétrique : NGF IGN 1969 (système normal)
 Différence entre le niveau d'eau et la référence (en m) : 0.880 m
