Commune : **LABEAUME**Rivière : **La Baume****Place du Sablas-75 place du Sablas****1** Repère(s) sur le site**GÉNÉRAL**

Code : ARD2021_S_36

Auteur : EPTB Ardèche

**3 octobre 2021**Nature de l'inondation : **Débordement de cours d'eau**Altitude calculée de l'eau : **non déterminé**Nature du repère : **Marque peinture ou encre**

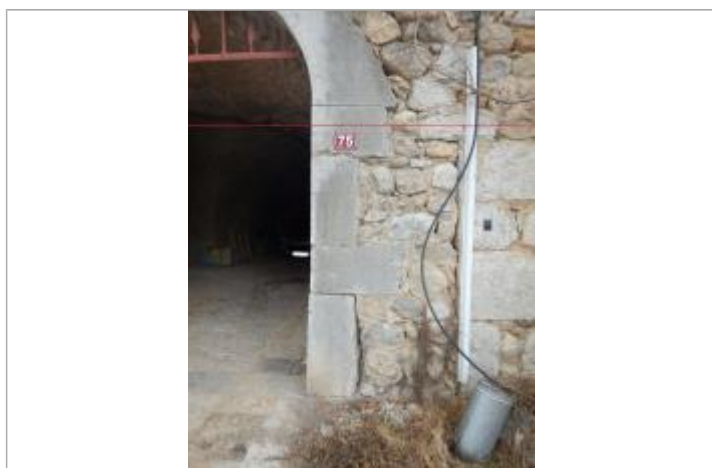
vue marque

Commentaires : 75 place du Sablas

Description référence du repère : Pierre seuil porte garage

Différence entre le niveau d'eau et la référence (en m) : 1.880 m
