Commune : **LABEAUME**

Rivière : **La Baume**

## restaurant L'Ardenave

Code : ARD2021\_S\_37

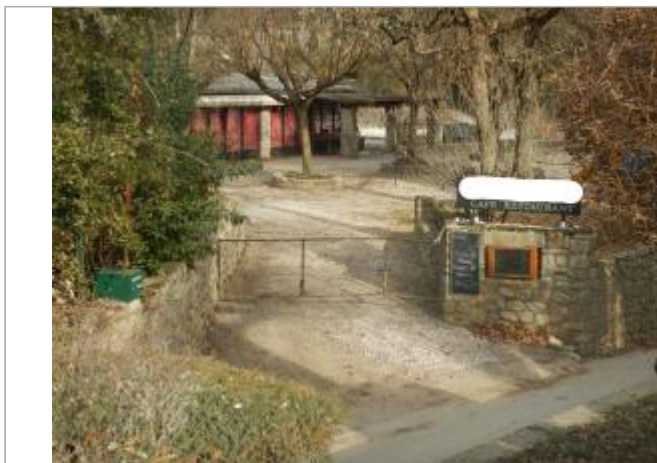
Vue du site

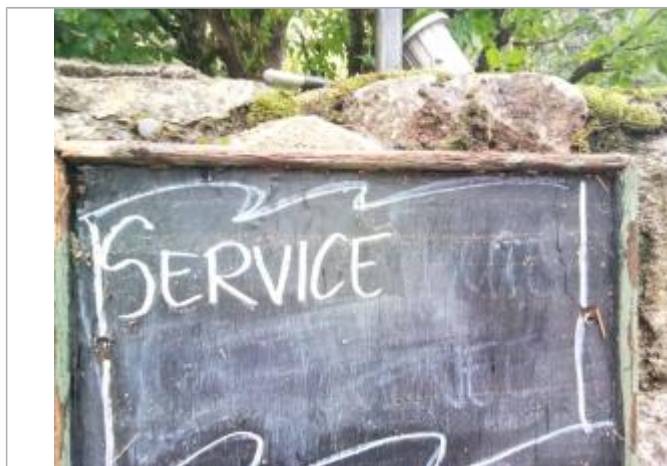
Nature du repère : **Laisse d'inondation**

Commentaires : Panneau/mur restaurant

Différence entre le niveau d'eau et la référence (en m) : 1.600 m

vue laisse
