Commune : **LABEAUME**

Rivière : **La Baume**

restaurant L'Ardenave

Code : ARD2021_S_37

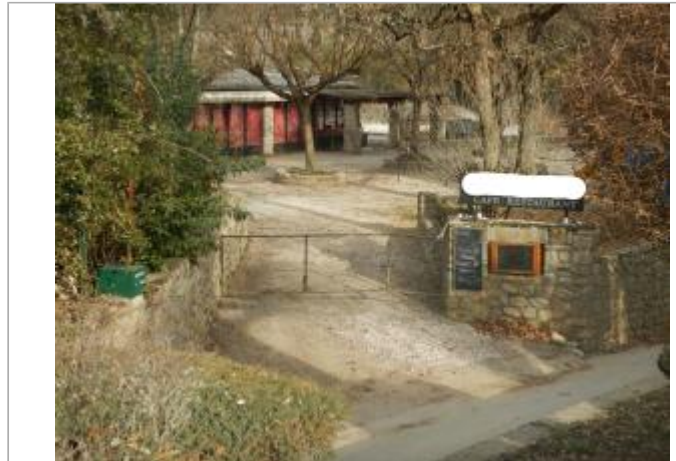
Vue du site

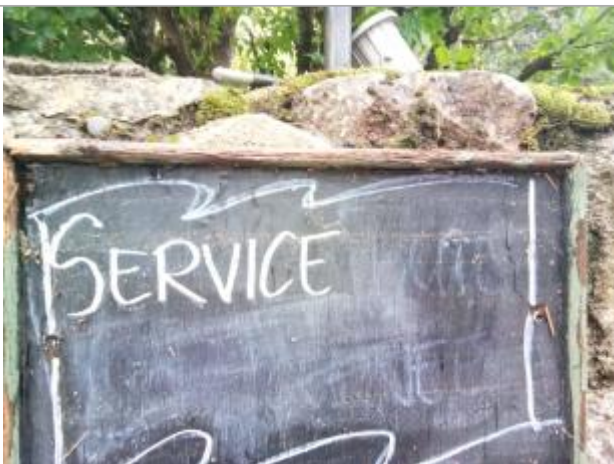
Nature du repère : **Laisse d'inondation**

Commentaires : Panneau/mur restaurant

Différence entre le niveau d'eau et la référence (en m) : 1.600 m

vue laisse
