Commune : **LABEGUDE**Rivière : **L' Ardèche****Stade municipal-Mur d'enceinte Est****1** Repère(s) sur le site**GÉNÉRAL**

Code : ARD2021_S_39

**3 octobre 2021**Altitude calculée de l'eau : **non déterminé**Nature de l'inondation : **Débordement de cours d'eau**Nature du repère : **Laisse d'inondation**

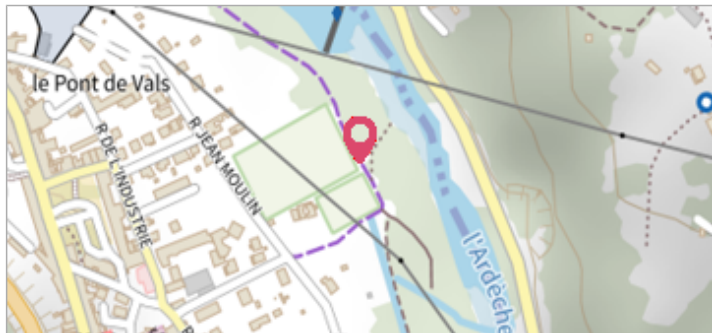
Commentaires : Mur d'enceinte Est

Description référence du repère : Bas du mur d'enceinte

Différence entre le niveau d'eau et la référence (en m) : 1.000 m
