Commune : LANAS

Camping de l'Arche

Rivière : L' Ardèche

GÉNÉRAL**Unité de gestion :** Ardèche**Code :** ARD2021_S_43**Date de mise à jour :** 29/08/2022**Auteur :** EPTB Ardèche

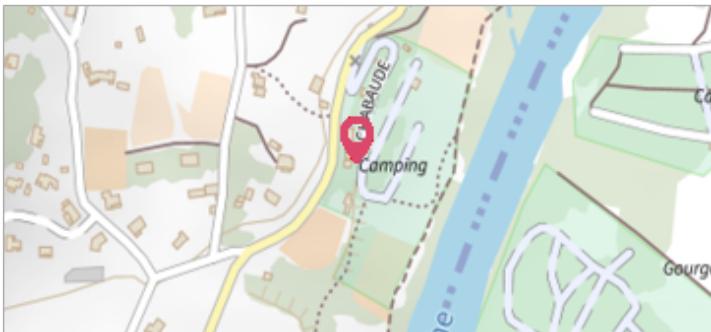
Nature de l'inondation : **Débordement de cours d'eau**Nature du repère : **Limite au sol****Commentaires :** Bas de l'escalier en bois sous les sanitaires. L'eau était à 15 cm du bas de la falaise.**GÉNÉRAL****Code :** ARD2021_R_43_1**Date de mise à jour :****Auteur :** EPTB Ardèche

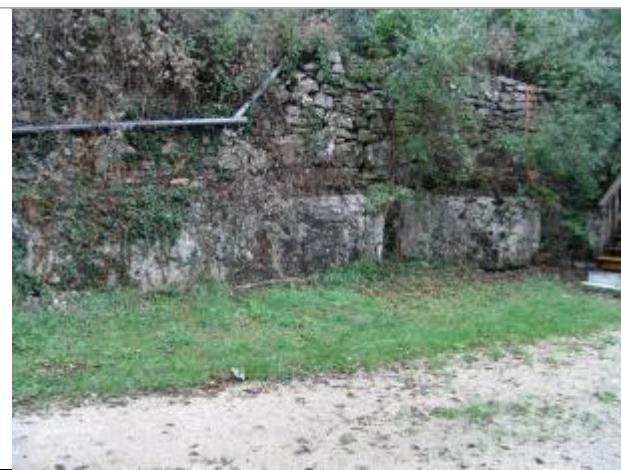
MARQUE**Maximum de l'inondation :** Oui**Visibilité :** Oui**État du repère :** Non renseigné**Pérennité :** Non renseigné**Repère calculé :** Non renseigné**PHEC :** Non renseigné
