Commune : **PONT-DE-LABEAUME**Rivière : **L' Ardèche**

Parking submersible-descente vers la rivière

GÉNÉRAL**Unité de gestion :** Ardèche**Code :** ARD2021_S_53**Auteur :** EPTB Ardèche**Date de mise à jour :** 29/08/2022

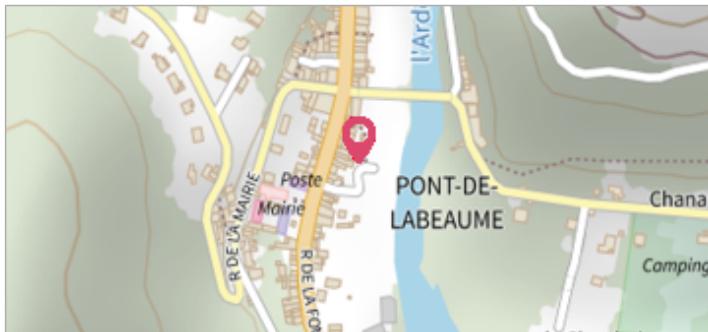
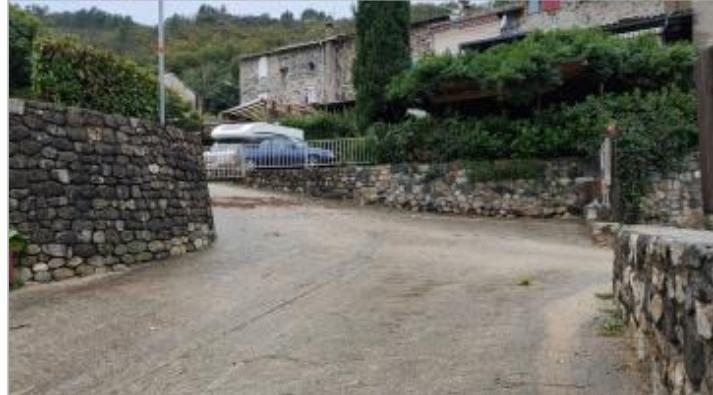
Vue du site

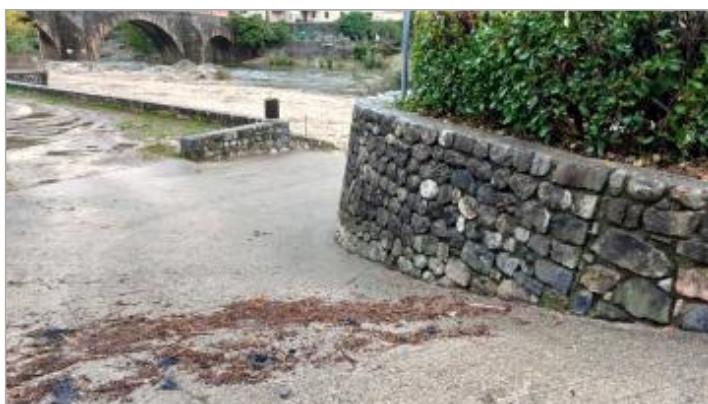
**3 Octobre 2021**Nature de l'inondation : **Débordement de cours d'eau**Nature du repère : **Limite au sol****Commentaires :** Au niveau de la faille dans muret en pierres**GÉNÉRAL****Code :** ARD2021_R_53_1**Date de mise à jour :****Auteur :**

vue laisse
