Commune : **PONT-DE-LABEAUME** | Rivière : **L' Ardèche**

## Parking submersible-descente vers la rivière

Unité de gestion : Ardèche  
 Code : ARD2021\_S\_53      Date de mise à jour : 29/08/2022  
 Auteur : EPTB Ardèche

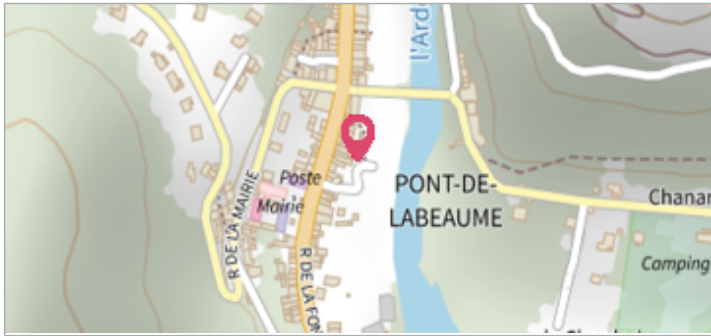
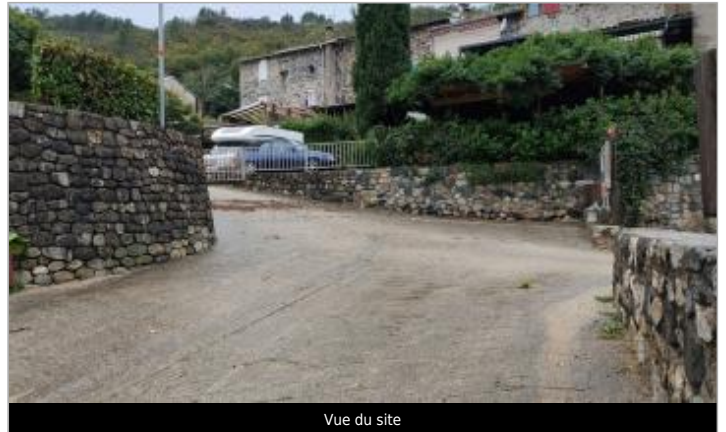
Vue du site

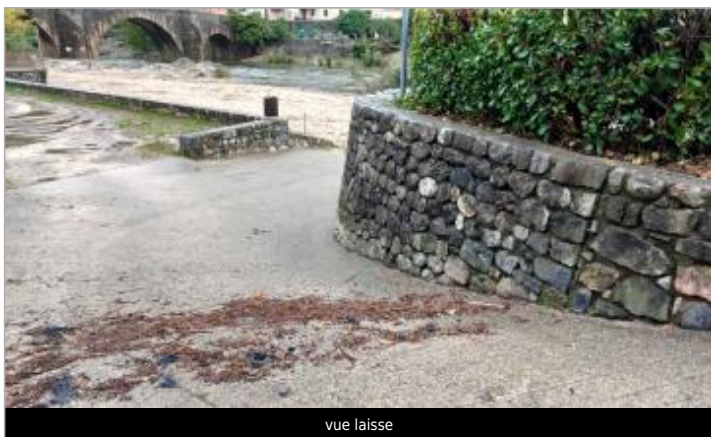
Code : ARD2021\_R\_53\_1      Date de mise à jour : 29/08/2022  
 Auteur :

**3 octobre 2021**  
 Nature de l'inondation : **Débordement de cours d'eau**      Nature du repère : **Limite au sol**

Commentaires : Au niveau de la faille dans muret en pierres

vue laisse

Maximum de l'inondation : Oui  
 Visibilité : Oui      État du repère : Non renseigné  
 Pérennité : Non renseigné      Repère calculé : Non renseigné  
 PHEC : Non renseigné
