Commune : **PONT-DE-LABEAUME** | Rivière : **L' Ardèche**

Parking submersible-descente vers la rivière

Unité de gestion : Ardèche
 Code : ARD2021_S_53 Date de mise à jour : 29/08/2022
 Auteur : EPTB Ardèche

Code : ARD2021_R_53_1 Date de mise à jour : 29/08/2022
 Auteur :

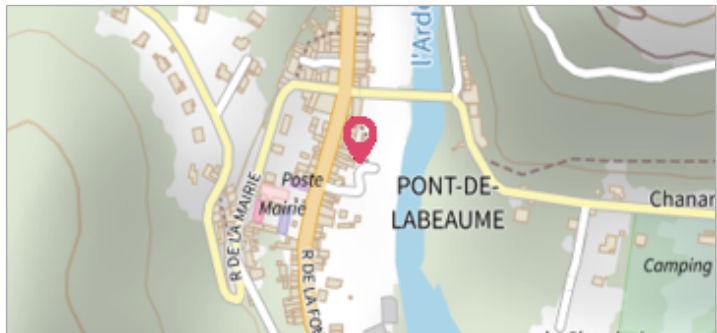
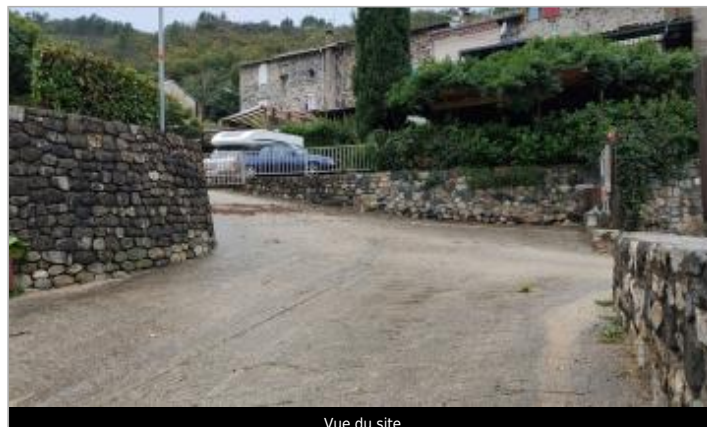
Vue du site

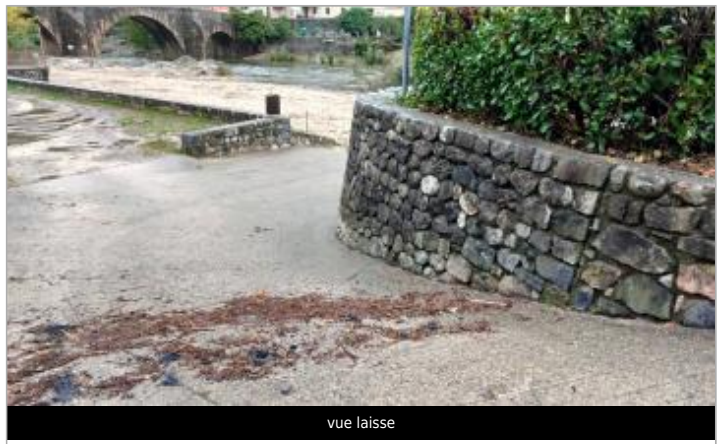
Nature de l'inondation : **Débordement de cours d'eau** Nature du repère : **Limite au sol**

Commentaires : Au niveau de la faille dans muret en pierres

vue laisse

Maximum de l'inondation : Oui
 Visibilité : Oui État du repère : Non renseigné
 Pérennité : Non renseigné Repère calculé : Non renseigné
 PHEC : Non renseigné
