Commune : **PONT-DE-LABEAUME** | Rivière : **L' Ardèche**

Parking submersible-descente vers la rivière

Unité de gestion : Ardèche
 Code : ARD2021_S_53 Date de mise à jour : 29/08/2022
 Auteur : EPTB Ardèche

Code : ARD2021_R_53_1 Date de mise à jour : 29/08/2022
 Auteur :

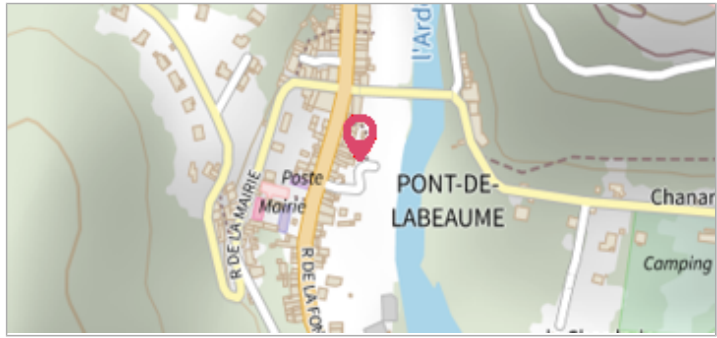
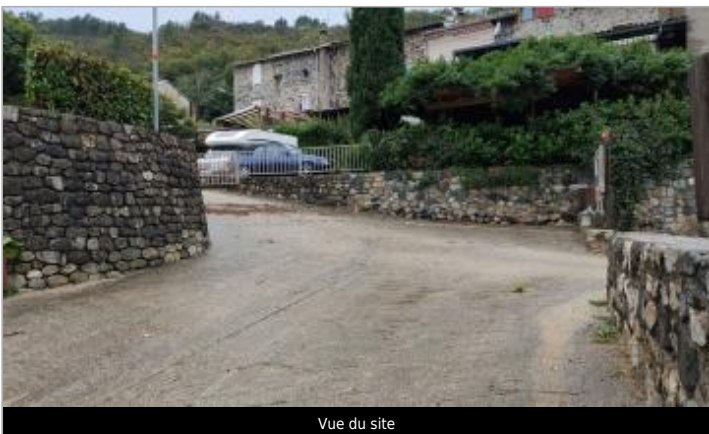
Vue du site

3 octobre 2021
 Nature de l'inondation : **Débordement de cours d'eau** Nature du repère : **Limite au sol**

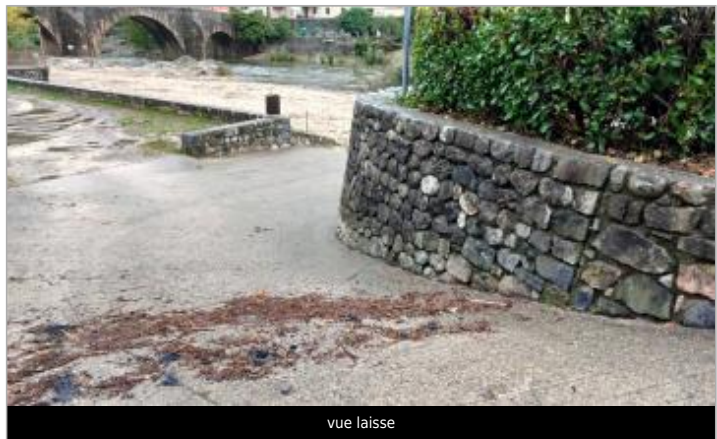
vue laisse

Commentaires : Au niveau de la faille dans muret en pierres

Maximum de l'inondation : Oui
 Visibilité : Oui État du repère : Non renseigné
 Pérennité : Non renseigné Repère calculé : Non renseigné
 PHEC : Non renseigné
