Commune : **ROCLES** | Rivière : **La Baume**

Parot-pont amont, dir. Beaumont

Unité de gestion : Ardèche
 Code : ARD2021_S_57 Date de mise à jour : 29/08/2022
 Auteur : EPTB Ardèche

Code : ARD2021_R_57_1 Date de mise à jour : 29/08/2022
 Auteur : EPTB Ardèche

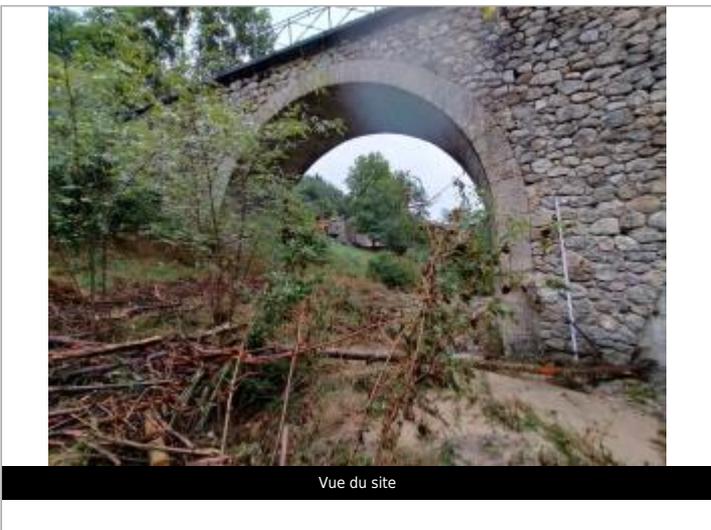
Commentaires : 2ème pilier du pont

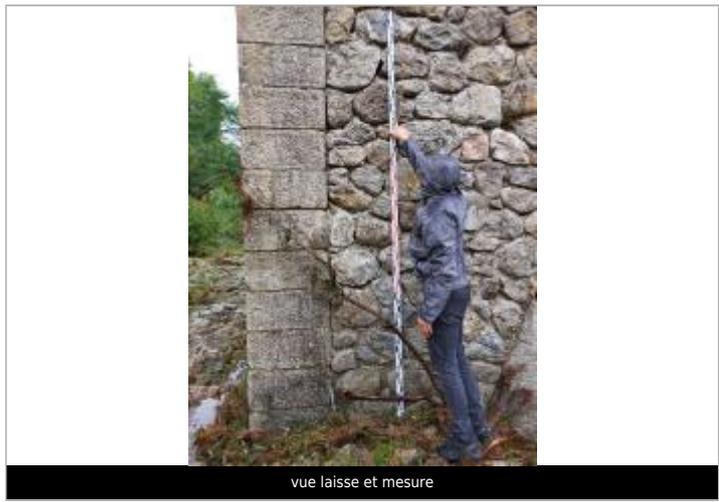
Nature de l'inondation : **Débordement de cours d'eau** Nature du repère : **Laisse d'inondation**

Maximum de l'inondation : Oui
 Visibilité : Oui État du repère : Non renseigné
 Pérennité : Non renseigné Repère calculé : Non renseigné
 PHEC : Non renseigné

Méthode : Nivellement direct
 Organisme : EPTB de l'Ardèche
 Référence nivelée : Autre type de référence
 Description référence du repère : TN
 Système altimétrique : NGF IGN 1969 (système normal)
 Différence entre le niveau d'eau et la référence (en m) : 2.300 m
