Commune : **RUOMS** | Rivière : **L' Ardèche**

**Allée du stade-chemin accès rivière**

Unité de gestion : Ardèche  
 Code : ARD2021\_S\_64      Date de mise à jour : 29/08/2022  
 Auteur : EPTB Ardèche

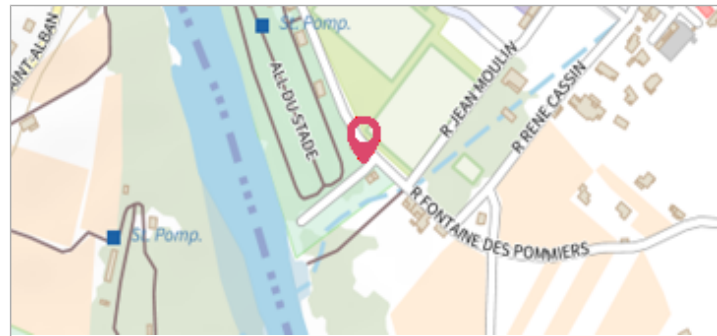
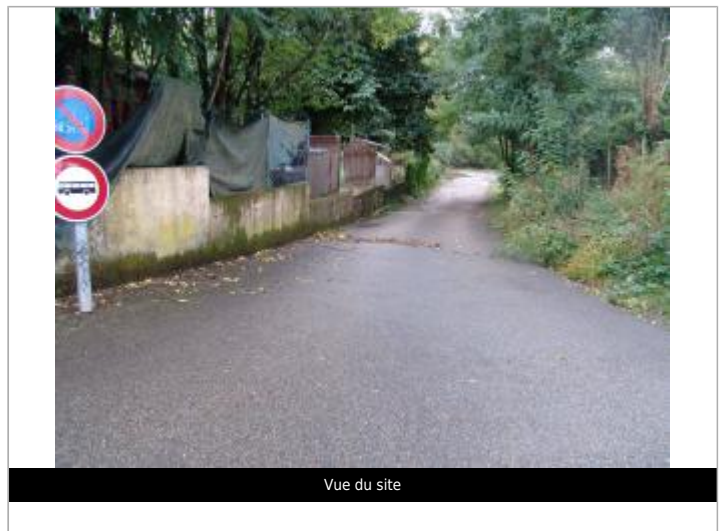
**3 octobre 2021**  
 Nature de l'inondation : **Débordement de cours d'eau**      Nature du repère : **Limite au sol**

Commentaires : Chemin accès rivière

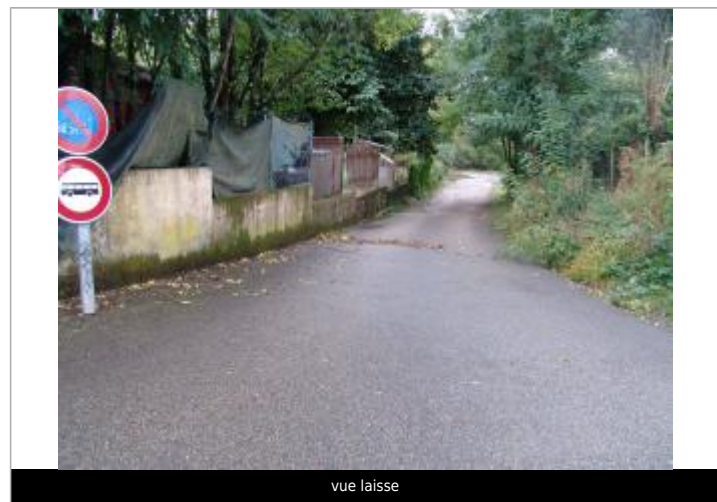
Code : ARD2021\_R\_64\_1      Date de mise à jour : 29/08/2022  
 Auteur : EPTB Ardèche

Maximum de l'inondation : Oui  
 Visibilité : Oui      État du repère : Non renseigné  
 Pérennité : Non renseigné      Repère calculé : Non renseigné  
 PHEC : Non renseigné
