Commune : **RUOMS** | Rivière : **L' Ardèche**

**Allée du stade-chemin accès rivière**

Unité de gestion : Ardèche  
 Code : ARD2021\_S\_64      Date de mise à jour : 29/08/2022  
 Auteur : EPTB Ardèche

**SOURCE DE REPÉRAGE : RELEVÉ DE LAISSES DE CRUE SUITE À LA CRUE D'OCT 2021 SUR LE BV DE L'ARDÈCHE - 04/10/2021**

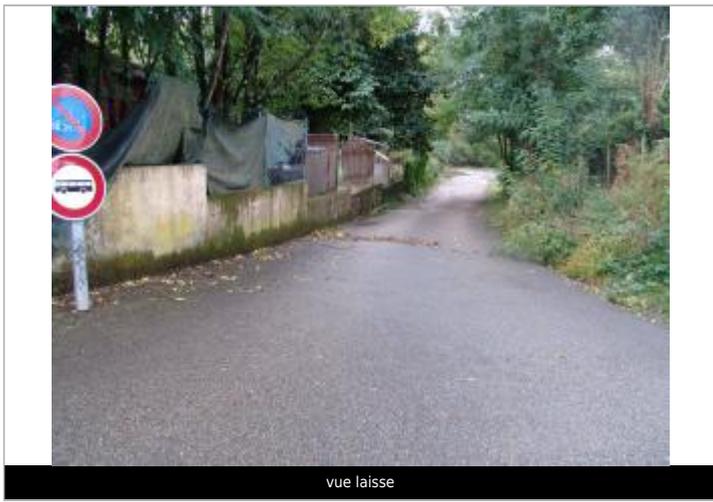
**3 Octobre 2021**  
 Nature de l'inondation : **Débordement de cours d'eau**      Nature du repère : **Limite au sol**

Commentaires : Chemin accès rivière

Maximum de l'inondation : Oui  
 Visibilité : Oui      État du repère : Non renseigné  
 Pérennité : Non renseigné      Repère calculé : Non renseigné  
 PHEC : Non renseigné
