Commune : **VILLEFORT**Rivière : **Le ruisseau de Paillère****Pont St Jean-maison face amont****1** Repère(s) sur le site**GÉNÉRAL**

Code : ARD2021_S_78

SOURCE DE REPÉRAGE : RELEVÉ DE LAISSES DE CRUE SUITE À LA CRUE D'OCT 2021 SUR LE BV DE L'ARDÈCHE - 04/10/2021

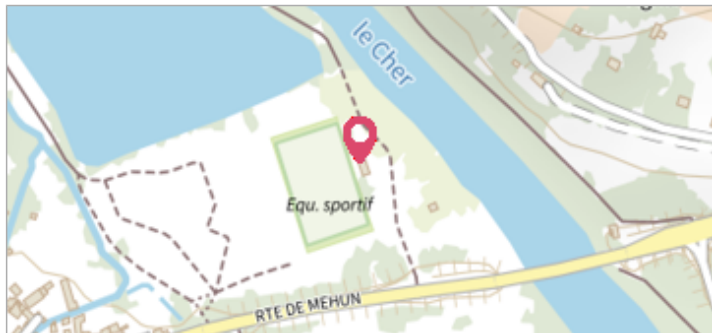
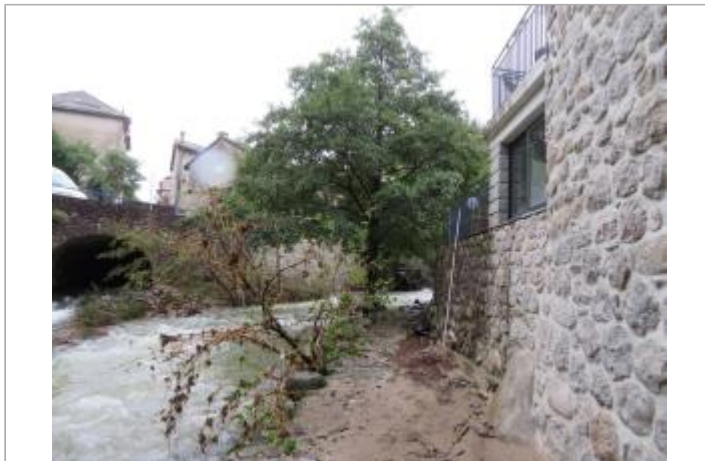
Vue du site

Commentaires : Maison amont pont St Jean

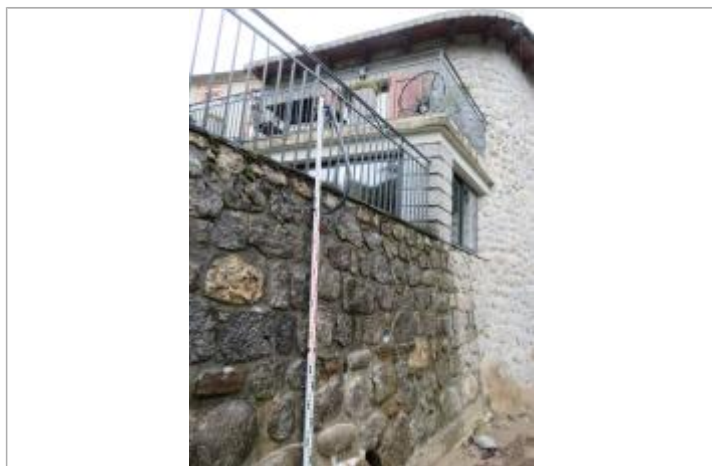
Description référence du repère : Seuil bétonné du socle du mur

Différence entre le niveau d'eau et la référence (en m) : 2.420 m

vue mesure
