Commune : **MERS-LES-BAINS**

Façade en carrelage du n°33 bis rue Charlemagne

26 février 1990

Nature de l'inondation : **Submersion marine**

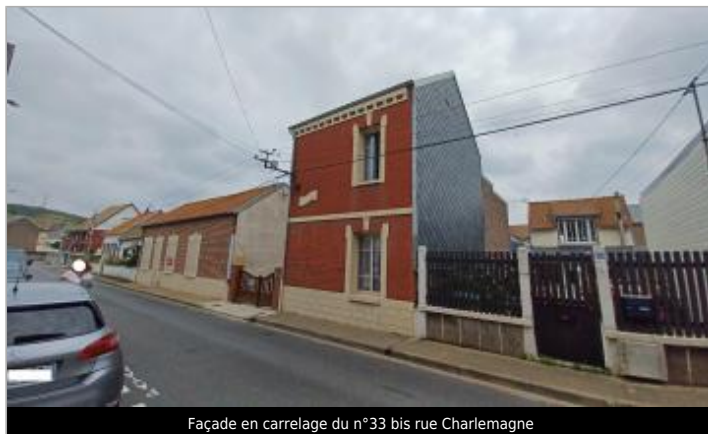
Façade en carrelage du n°33 bis rue Charlemagne

Commentaires : Le bas de la façade est en carrelage blanc, le reste de la façade est en briques rouges.

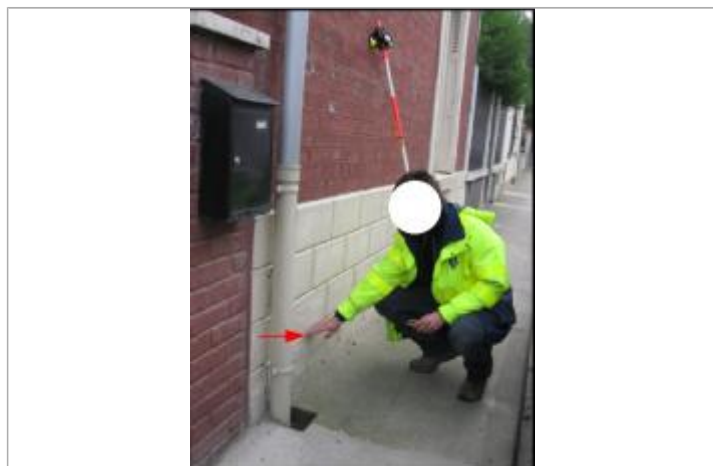
Altitude calculée de l'eau : **5.37 m**

Commentaires : Laisse de crue sur la façade au niveau du haut de la première rangée de carrelage e partant du bas.

État du repère : Disparu

Laisse de crue sur la façade, en haut de la rangée de carrelage.
