Commune : MERS-LES-BAINS

## Façade en carrelage du n°33 bis rue Charlemagne

**GÉNÉRAL****Unité de gestion :** Seine aval-Côtiers Normands**Code :**

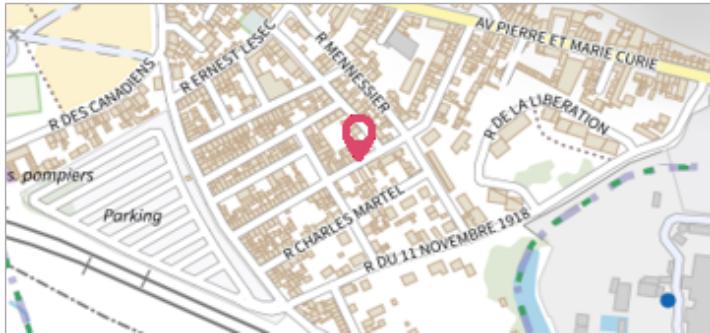
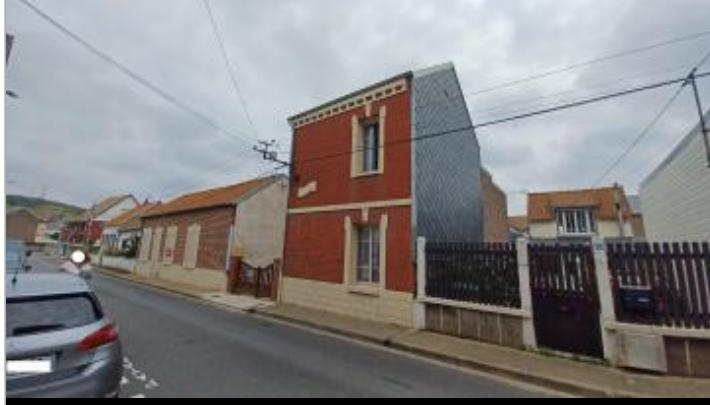
Façade en carrelage du n°33 bis rue Charlemagne

**Commentaires :** Le bas de la façade est en carrelage blanc, le reste de la façade est en briques rouges.**2**

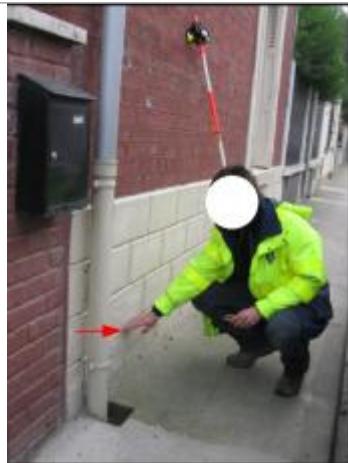
**26 Février 1990****Nature de l'inondation :** Submersion marine**Altitude calculée de l'eau :** **5.37 m****Nature du repère :** Témoignage oral**Commentaires :** Laisse de crue sur la façade au niveau du haut de la première rangée de carrelage e partant du bas.**GÉNÉRAL****Code :** WEB\_R\_202209024022**Date de mise à jour :****Auteur :** SPC.SACN

Laisse de crue sur la façade, en haut de la rangée de carrelage.
