Commune : **MERS-LES-BAINS**Rivière : **La Manche**

## Façade en carrelage du n°33 bis rue Charlemagne

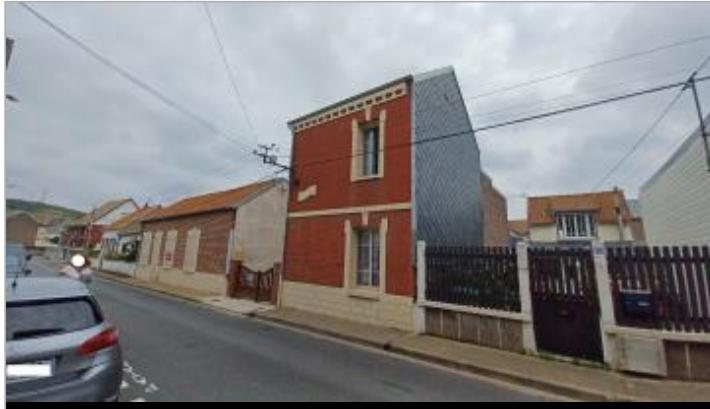
**Commentaires :** Le bas de la façade est en carrelage blanc, le reste de la façade est en briques rouges.**2**

Façade en carrelage du n°33 bis rue Charlemagne

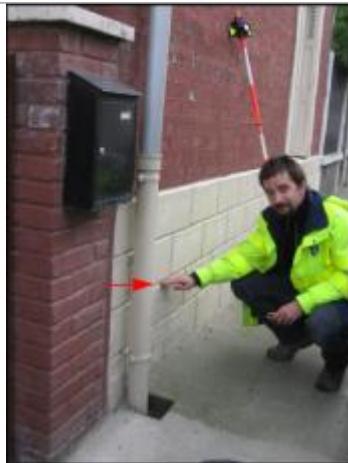
Nature de l'inondation : **Submersion marine**Altitude calculée de l'eau : **5.59 m**Nature du repère : **Témoignage oral****Commentaires :** Laisse de mer au niveau du haut de la deuxième rangée de carrelage.**GÉNÉRAL****Code :** WEB\_R\_202209060635**Date de mise à jour :****Auteur :** SPC.SACN

**MARQUE****Maximum de l'inondation :** Oui**Visibilité :** Non**État du repère :** Disparu**Pérennité :** Aucune

Laisse de mer au niveau du haut de la deuxième rangée de carrelage.
