Commune : **LES ABYMES** | **Section Boisvin à côté du cimetière**

**GÉNÉRAL**  
 Unité de gestion : Guadeloupe  
 Code : WEB\_S\_202209092802      Date de mise à jour : 17/07/2023  
 Auteur : DEAL971

**20 août 2022**  
 Nature de l'inondation : **Ruissellement**      Nature du repère : **Témoignage oral**

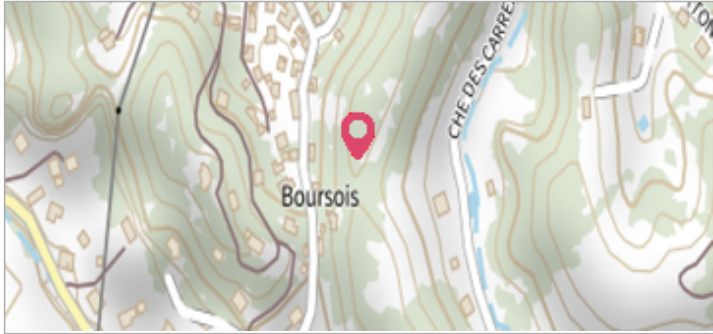
**Commentaires** : Témoignage  
 Montée des eaux à partir de 13h30. Ruissellement des eaux du morne en amont.  
 La montée des eaux par accumulation car section d'évacuation est sous dimensionnée (cuvette)
