Commune : **LES ABYMES**

## Section Boisvin à côté du cimetière

**Code :** WEB\_S\_202209092802

### SOURCE DE REPÉRAGE : CAMPAGNE TERRAIN POST-INONDATION DU 20/08/22 - 20/08/2022

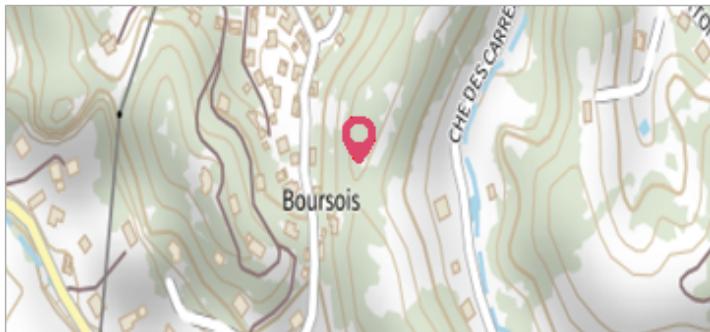
Montée des eaux à partir de 13h30. Ruisseaulement des eaux du morne en amont.

La montée des eaux par accumulation car section d'évacuation est sous dimendionnée (cuvette)
