Commune : **LES ABYMES**

## Beusoleil section bois à diable à proximité de la ravine

Code : WEB\_S\_202209092006

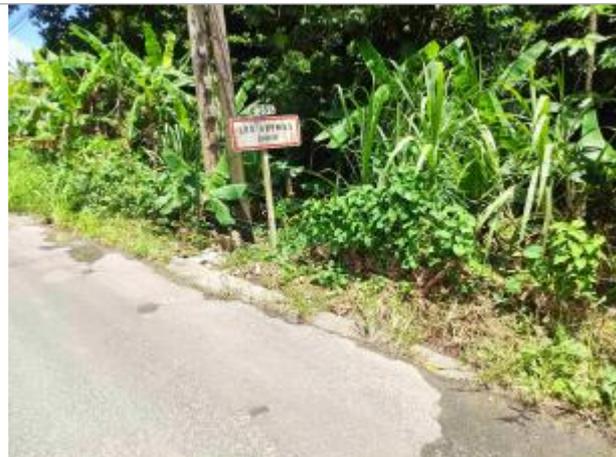
Vue d'ensemble section bois à diable route C305

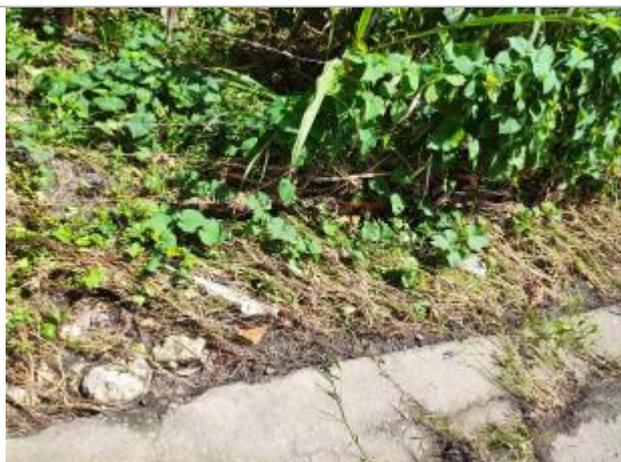
**Commentaires** : Débordement du cours d'eau (ravine) en amont de la buse.

Aplatissement de la végétation ce qui nous renseigne sur le sens de l'écoulement corroboré par un témoignage oral. "La buse est trop petite".

Aplatissement de la végétation
