Commune : **LES ABYMES**

Beausoleil section bois à diable à proximité de la ravine

1Repère(s) sur
le site**GÉNÉRAL****Unité de gestion :** Guadeloupe**Code :** WEB_S_202209092006**Date de mise à jour :** 17/07/2023**Auteur :** DEAL971

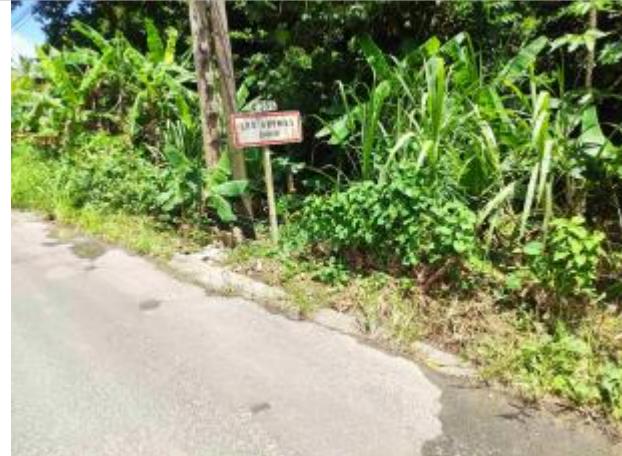
Vue d'ensemble section bois à diable route C305

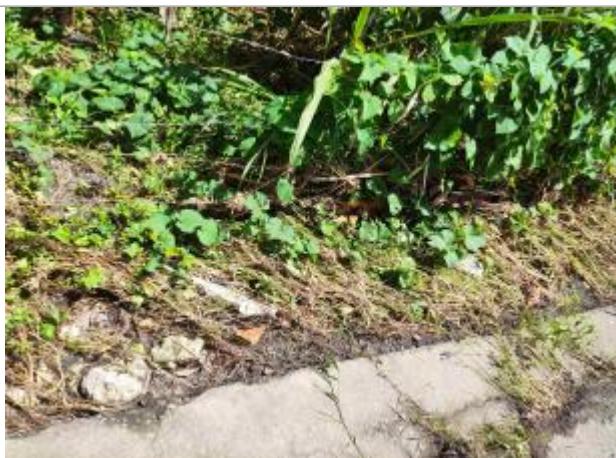
WEB_R_202211142315_1_1_1

**20 Août 2022**Nature de l'inondation : **Débordement de cours d'eau**Nature du repère : **Laisse d'inondation****Commentaires :** Débordement du cours d'eau (ravine) en amont de la buse.

Aplatissement de la végétation ce qui nous renseigne sur le sens de l'écoulement corroboré par un témoignage oral. "La buse est trop petite".

Aplatissement de la végétation
