Commune : **LES ABYMES**

Sous le pont rue sylvère Fifi

Code : WEB_S_202209094329

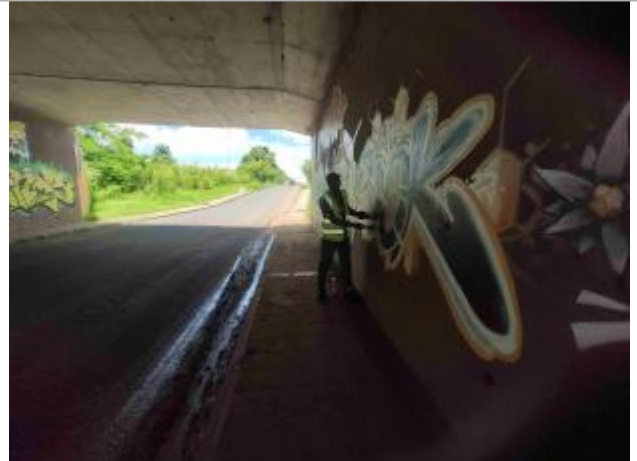
vue d'ensemble sous le pont

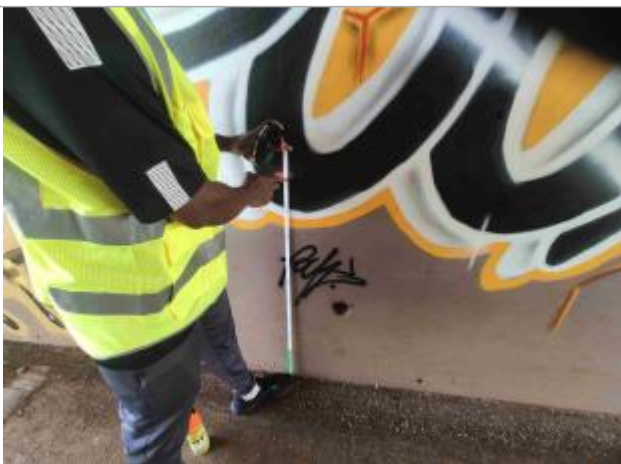
Commentaires : Dépôt de matières solides à proximité d'un ravine avec une hauteur maximale atteinte de 1m.

Malgré la proximité de la ravine, difficile de déterminer si la montée des eaux est due au débordement de la ravine ou parce que le pont est dans une cuvette.

Différence entre le niveau d'eau et la référence (en m) : 1.000 m

Dépôt de matières solides
