Commune : LES ABYMES

Sous le pont rue sylvène Fifi

1 Repère(s) sur le site**GÉNÉRAL****Unité de gestion :** Guadeloupe**Code :** WEB_S_202209094329**Date de mise à jour :** 17/07/2023**Auteur :** DEAL971

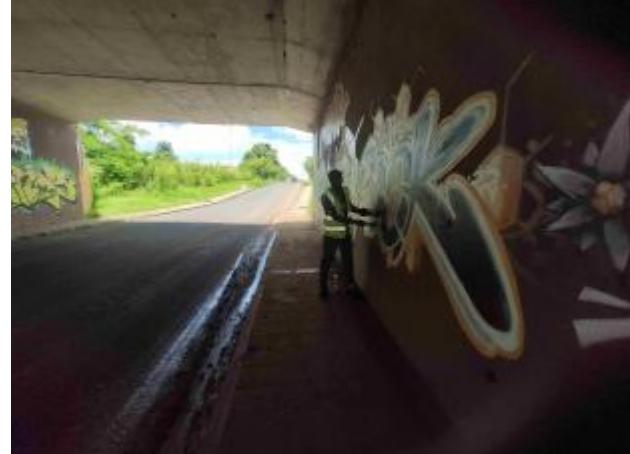
vue d'ensemble sous le pont

**20 Août 2022**Nature de l'inondation : **Mixte**Altitude calculée de l'eau : **non déterminé**Nature du repère : **Laisse d'inondation****Commentaires :** Dépôt de matières solides à proximité d'un ravin avec une hauteur maximale atteinte de 1m.

Malgré la proximité de la ravine, difficile de déterminer si la montée des eaux est due au débordement de la ravine ou parce que le pont est dans une cuvette.

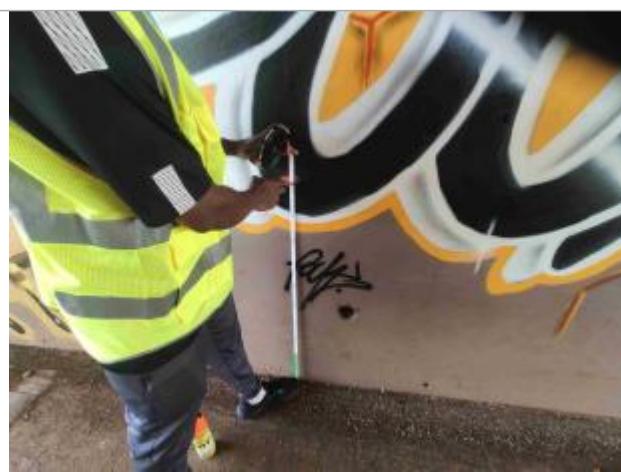
Auteur : DEAL971**MARQUE****Maximum de l'inondation :** Oui**Visibilité :** Oui**État du repère :** Disparu**Pérennité :** Aucune

Dépôt de matières solides

SOURCE DE REPÉRAGE : CAMPAGNE TERRAIN POST-INONDATION DU 20/08/22 - 20/08/2022**Type de repérage :** Campagne de terrain post-inondation**RELEVÉS TERRAIN****Méthode :** Autre**Référence nivélée :** Autre type de référence**Déférence entre le niveau d'eau et la référence (en m) :** 1.000 m
