Commune : **LES ABYMES**

## Sous le pont rue sylvère Fifi

Code : WEB\_S\_202209094329

**SOURCE DE REPÉRAGE : CAMPAGNE TERRAIN POST-INONDATION DU 20/08/22 - 20/08/2022**

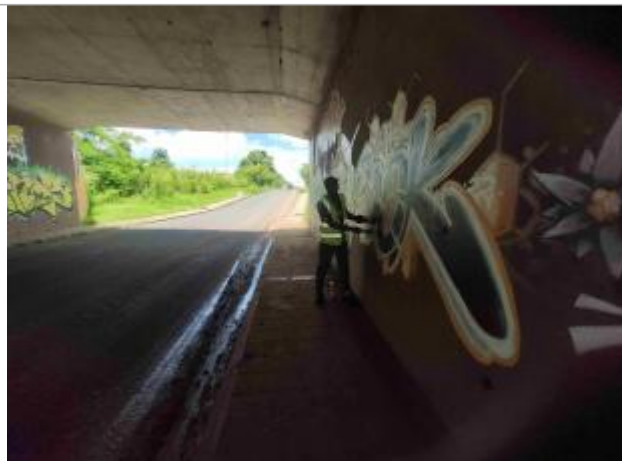
vue d'ensemble sous le pont

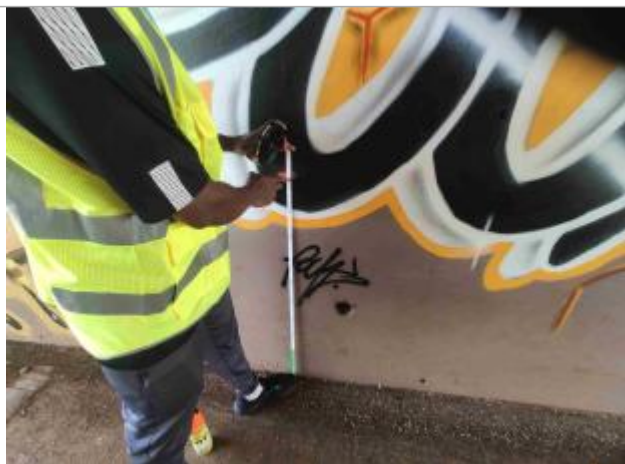
**Commentaires** : Dépôt de matières solides à proximité d'un ravine avec une hauteur maximale atteinte de 1m.

Malgré la proximité de la ravine, difficile de déterminer si la montée des eaux est due au débordement de la ravine ou parce que le pont est dans une cuvette.

Différence entre le niveau d'eau et la référence (en m) : 1.000 m

Dépôt de matières solides
