Commune : **CROUZILLES**Rivière : **La Vienne****Rue de la Tuilerie, n°6****3** Repère(s) sur le site**GÉNÉRAL****Unité de gestion :** Vienne-Charente-Atlantique**Code :** BDHE_VI_S_9**Date de mise à jour :** 13/09/2022**Auteur :** SPC LACI

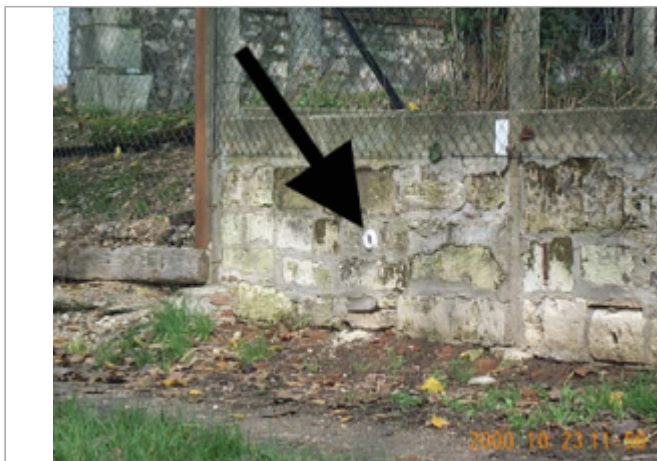
Vue du site BDHE 8008 point de repère 8018 (source: DIREN Centre)
