Commune : **TAVANT**

Rue du Port de Vau, n°8

Rivière : **La Vienne**

GÉNÉRAL**Unité de gestion :** Vienne-Charente-Atlantique**Code :** BDHE_VI_S_13**Date de mise à jour :** 13/09/2022**Auteur :** SPC LACI

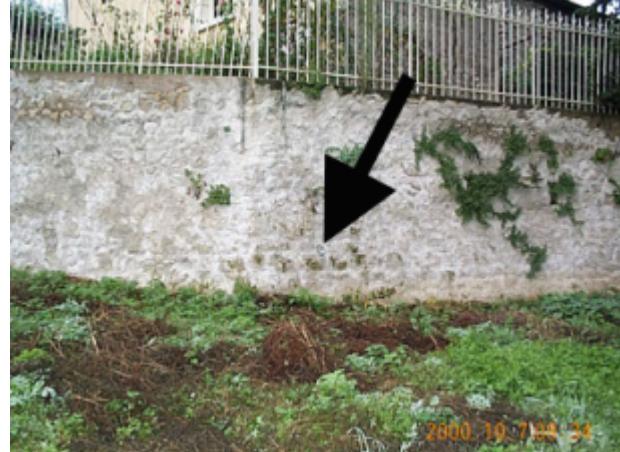
Commentaires : Muret en pierres blanches surmonté d'une clôture métallique blanche, longeant le chemin d'accès à la Vienne.

Vue du site BDHE 8012 point de repère 8029 (source: DIREN Centre)
