Commune : **VIMOUTIERS**

Mur à proximité de la porte de secours, Maison Paroissiale

GÉNÉRAL

Unité de gestion : Seine aval-Côtiers Normands
Code : WEB_S_202209265632 **Date de mise à jour** : 26/09/2022
Auteur : SPC.SACN

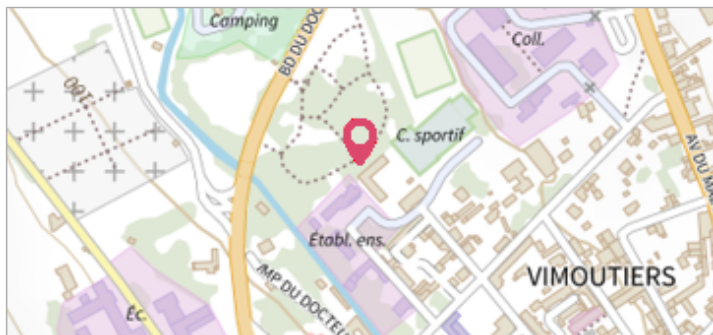
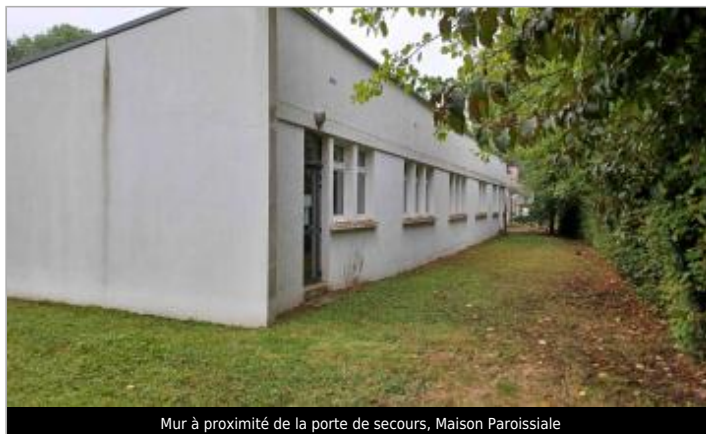
Mur à proximité de la porte de secours, Maison Paroissiale

Commentaires : Mur à proximité immédiate de la porte de secours, à l'arrière de la maison paroissiale. Porte donnant sur la rivière.

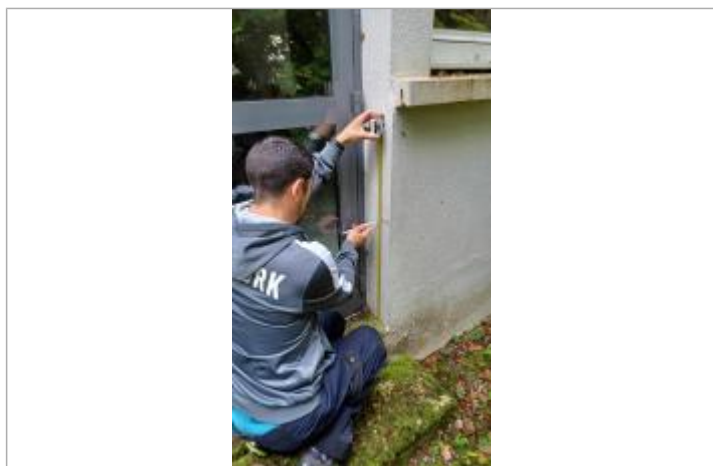
Commentaires : Laisse de crue inscrite sur le mur au marqueur à 52 cm/sol.

Maximum de l'inondation : Oui
Visibilité : Oui **État du repère** : Bon
Pérennité : Moyenne

Laisse de crue inscrite sur le mur au marqueur à 52 cm/sol.
