Commune : **ALENCON**Rivière : **La Briante**

## Porte d'un bâtiment du Centre Psychothérapique de l'Orne au niveau de la rue du Moulin de Lancrel

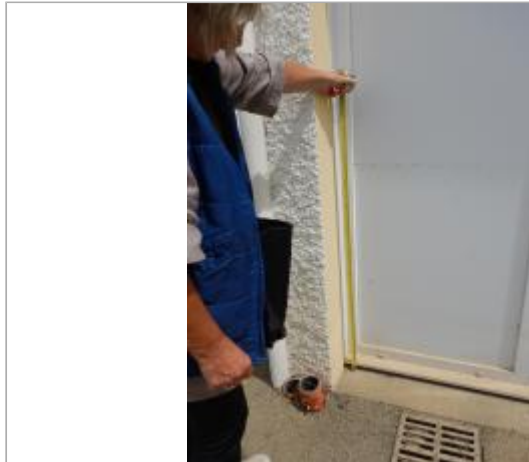
Photo de la laisse sur la porte du bâtiment (Source : DDT 61)

**Commentaires :** Laisse temporaire sur la porte mesurée à 62 cm par rapport au seuil en béton.

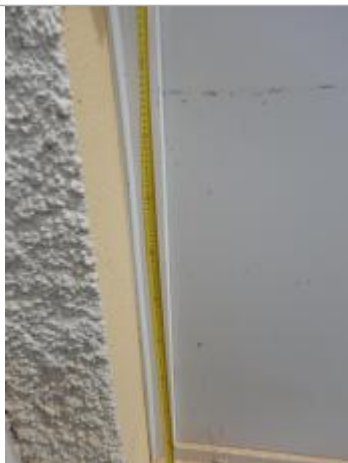
Prise de la mesure sur la porte du bâtiment (Source : DDT 61)
