Commune : **ALENCON**Rivière : **La Briante**

## Garage dans le parc du centre psychothérapique de l'Orne

**13 Juin 2018**Nature de l'inondation : **Débordement de cours d'eau**Nature du repère : **Marque peinture ou encre**

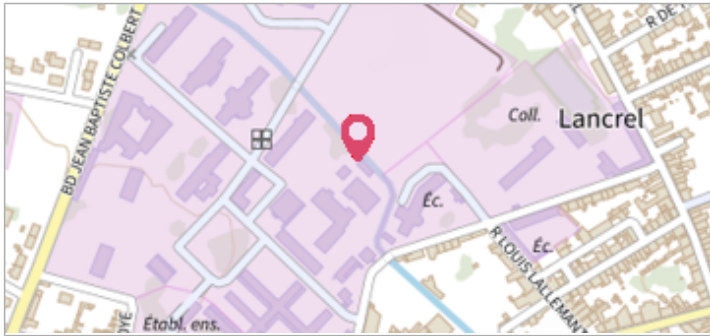
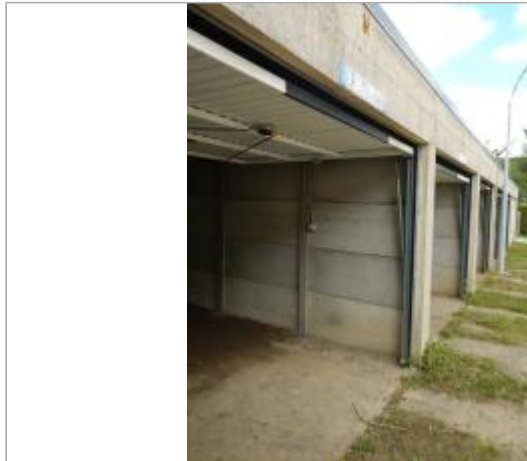
**Commentaires :** Garage utilisé par le CPO avec des plaques au dessus pour les identifier. Garage le plus au Nord-Ouest parmi la file en bord de la Briante.

Vue du garage dernier de la file (Source : DDT 61)

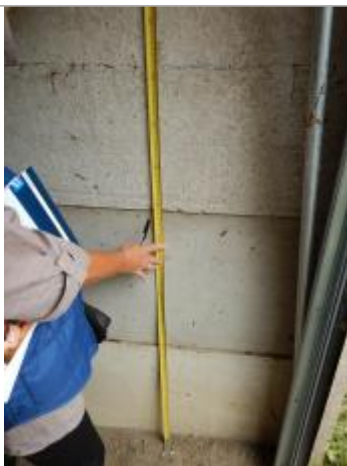
**Commentaires :** Mesure prise à l'intérieur du garage à 1,31 m par rapport au sol.

Prise de la laisse à l'intérieur du garage (Source : DDT 61)
