Commune : **DAMIGNY**

Rivière : **La Briante**

Porte de derrière du 11 bis, rue du Pont de Fresne

Code : WEB_S_202211081057

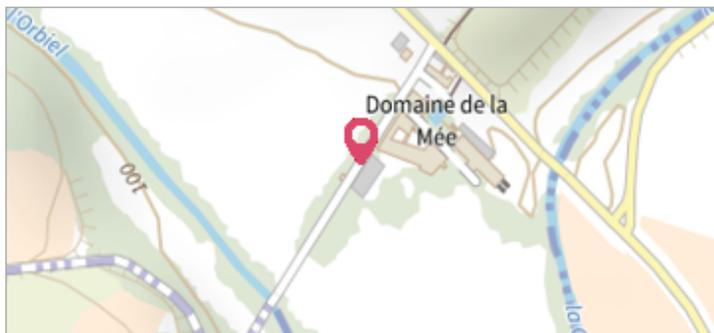
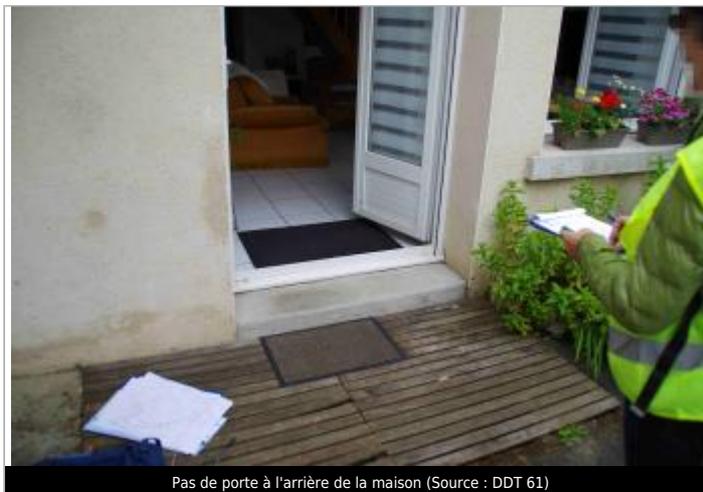
Pas de porte à l'arrière de la maison (Source : DDT 61)

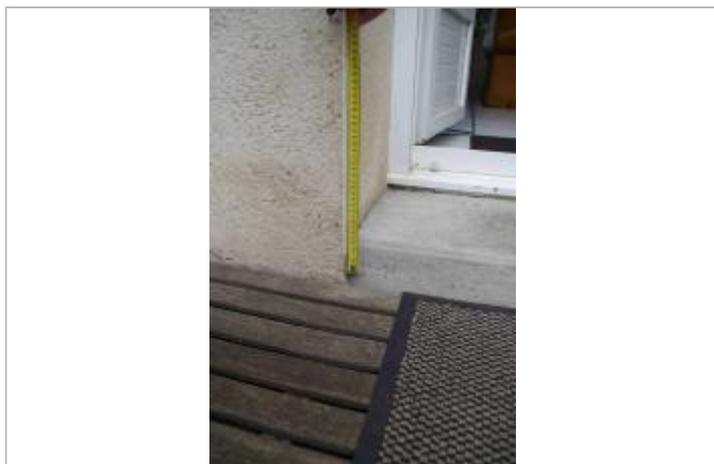
Commentaires : Marque sur marche d'entrée à 5,5 cm par rapport au haut de marche.

État du repère : Moyen

Vue rapprochée du repère sur marche en béton (Source : DDT 61)
