Commune : CAPESTERRE-BELLE-EAU

Rue de l'appontement

Rivière : Rivière de Sainte-Marie

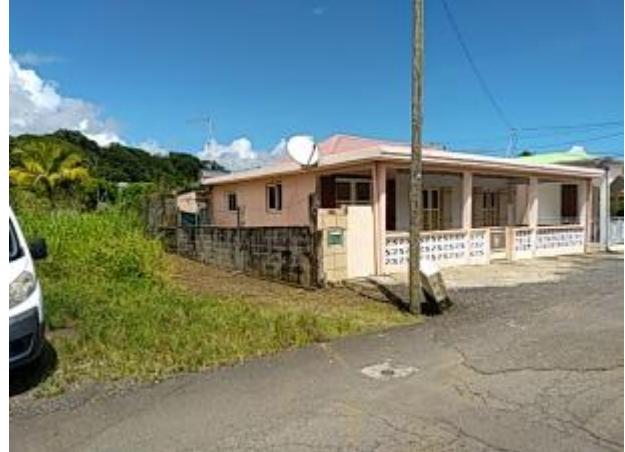
Vue depuis la rue

MARQUE**Texte :** La propriétaire explique qu'un torrent s'est formé dans la voie d'accès à sa propriété.**Maximum de l'inondation :** Oui**Visibilité :** Non**État du repère :** Disparu**Pérennité :** Aucune**SOURCE DE REPÉRAGE : CAMPAGNE DE TERRAIN POST-INONDATION (FIONA) DES AGENTS DEAL - 16/09/2022****Type de repérage :** Campagne de terrain post-inondation**CAMPAGNE TERRAIN + NIVELLEMENT AEGIS - 27/09/2024****Méthode :** GPS**Commentaires sur le nivelllement :** Hauteur relative mesurée après l'événement. Nivellement réalisé en septembre 2024.

Référence nivélée : Autre type de référence**Description référence du repère :** sol - dalle béton**Système altimétrique :** IGN 1988 (Guadeloupe)**Déférence entre le niveau d'eau et la référence (en m) :** 0.980 m
