Commune : **ALENCON**

Rivière : **La Sarthe**

## A l'arrière des maisons au 157 et 159 Rue des Tisons

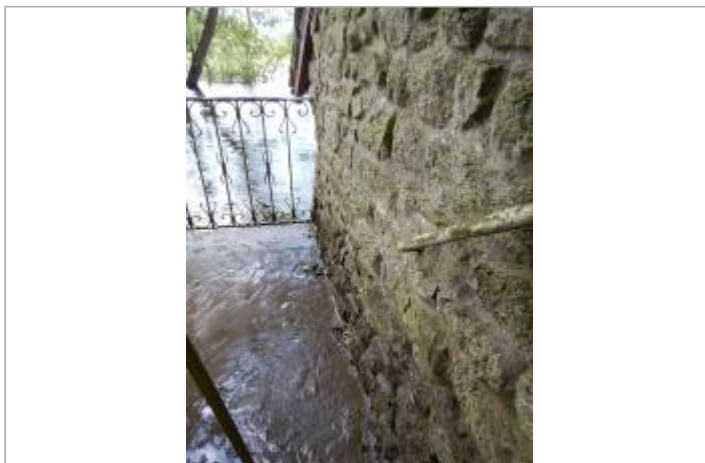
Vue d'ensemble du relevé sur le mur (Source : DDT 61).
