Commune : **ALENCON**

Rivière : **La Sarthe**

## A l'arrière des maisons au 157 et 159 Rue des Tisons

## 13 juin 2018

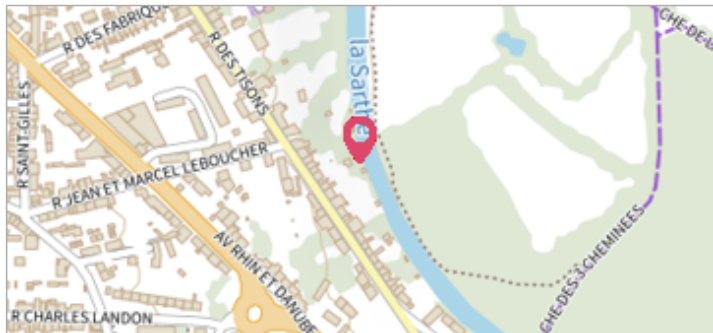
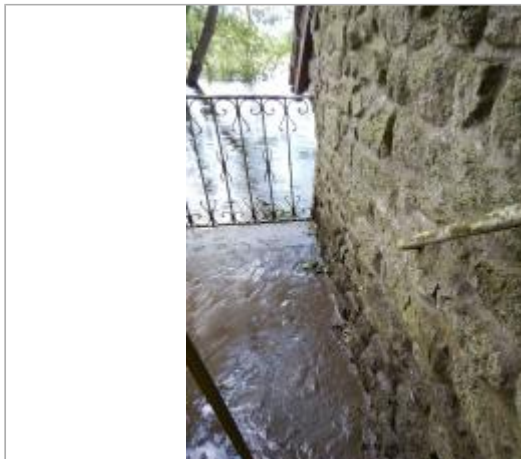
Vue d'ensemble du relevé sur le mur (Source : DDT 61).

Commentaires : Marquage sur mur en pierre à une hauteur de 58 cm par rapport au sol.

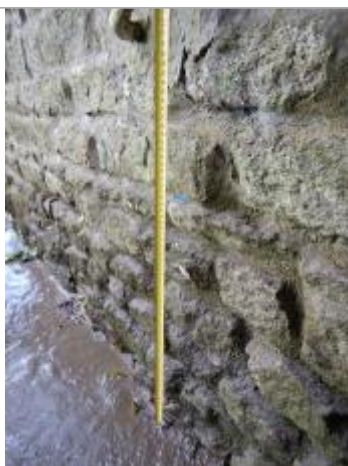
État du repère : Bon

Vue rapprochée de la laisse de crue (Source : DDT 61)
