Commune : **LANGOGNE**Rivière : **L' Allier**

## Salle de danse municipale

**Unité de gestion :** Loire-Allier-Cher-Indre**Code :** WEB\_S\_202210135657    **Date de mise à jour :** 14/11/2022**Auteur :** SPC LACI

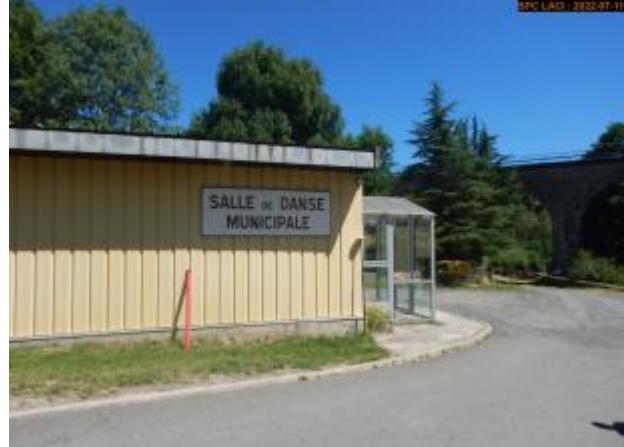
Vue du site éloignée

**Commentaires :** Ce repère est situé sur le mur de la salle de danse municipale donnant sur la rue principale, plus précisément dans le coin haut proche de la toiture à côté de l'entrée du bâtiment. Lors de la crue, l'Allier est remonté dans le Langouyrou ce qui a entraîné les débordements.

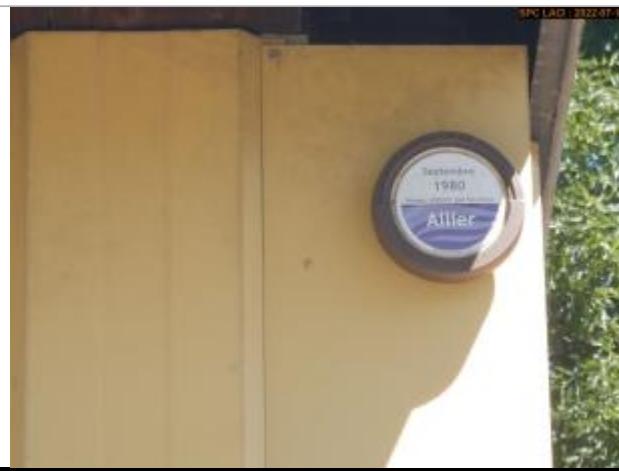
Vue du repère

Nature de l'inondation : **Débordement de cours d'eau**Altitude calculée de l'eau : **905.072 m**Nature du repère : **Repère normalisé (décret n°2005-233)****Commentaires :** Ce repère est un macaron normalisé, il est situé sur le mur à 3.15 m du sol.

**Texte :** Septembre 2022**Maximum de l'inondation :** Oui**Visibilité :** Oui**État du repère :** Bon**Pérennité :** Longue**Repère calculé :** Oui**PHEC :** Oui

**Méthode :** GPS**Organisme :** SPC Loire-Allier-Cher-Indre**Référence nivelée :** Autre type de référence**Description référence du repère :** Sol**Système altimétrique :** NGF IGN 1969 (système normal)**Altitude de la référence (en m) :** 901.922 m**Différence entre le niveau d'eau et la référence (en m) :** 3.150 m**Altitude calculée de l'eau (en m) :** 905.072
