Commune : **LAMENTIN** | Rivière : **Rivière de Bras de Sable**

**Cne du Lamentin - lieu-dit Ravine Chaude**

**16 Septembre 2022**

**SOURCE DE REPÉRAGE : CAMPAGNE DE TERRAIN POST-INONDATION (FIONA) DES AGENTS DEAL - 16/09/2022**

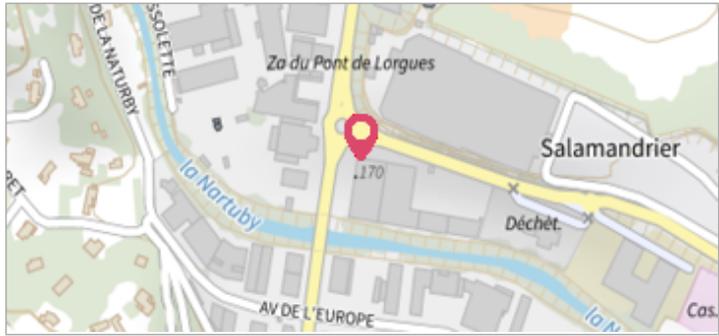
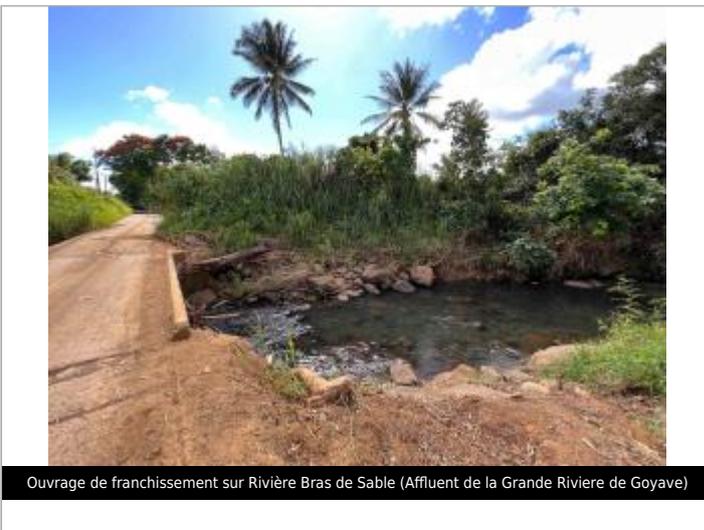
Nature de l'inondation : **Débordement de cours d'eau**      Nature du repère : **Laisse d'inondation**

**Commentaires** : Passage de la tempête Fiona - Débordement de l'affluent Bras de Sable. Jour de passage (7/10/2022): encore de gros embâcles sous le pont, signalés à la commune. Pas de réel enjeu habitation : zone de culture.

Maximum de l'inondation : Non  
 Visibilité : Oui      État du repère : Disparu  
 Pérennité : Aucune
