Commune : **LAMENTIN** | Rivière : **Rivière de Bras de Sable**

**Cne du Lamentin - lieu-dit Ravine Chaude**

**16 septembre 2022**

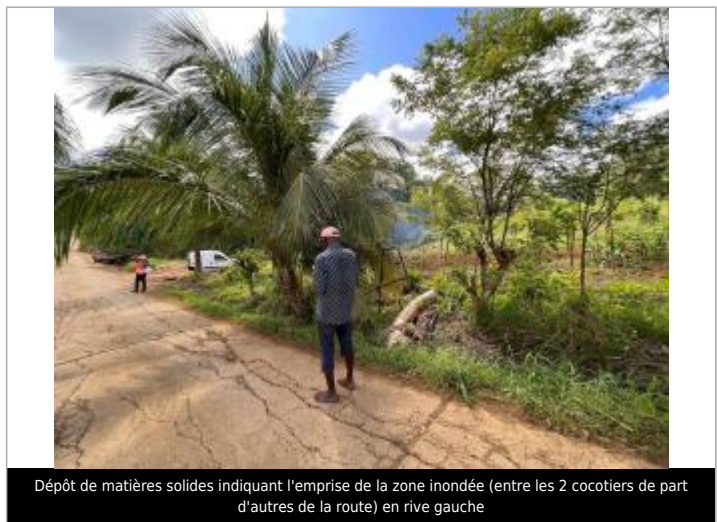
Nature de l'inondation : **Débordement de cours d'eau** Nature du repère : **Laisse d'inondation**

**Commentaires** : Passage de la tempête Fiona - Débordement de l'affluent Bras de Sable. Jour de passage (7/10/2022): encore de gros embâcles sous le pont, signalés à la commune. Pas de réel enjeu habitation : zone de culture.

Maximum de l'inondation : Non  
 Visibilité : Oui État du repère : Disparu  
 Pérennité : Aucune
