Commune : **LAMENTIN**

Rivière : **Grande Rivière à Goyaves**

Cne du Lamentin - lieu-dit Ravine Chaude - Chemin de Chouchou (Baimbridge)

SOURCE DE REPÉRAGE : CAMPAGNE DE TERRAIN POST-INONDATION (FIONA) DES AGENTS DEAL - 16/09/2022

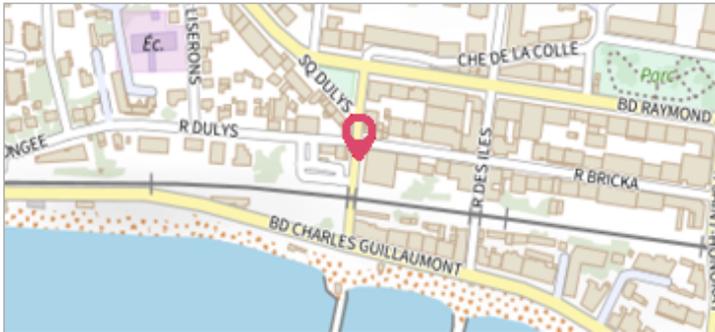
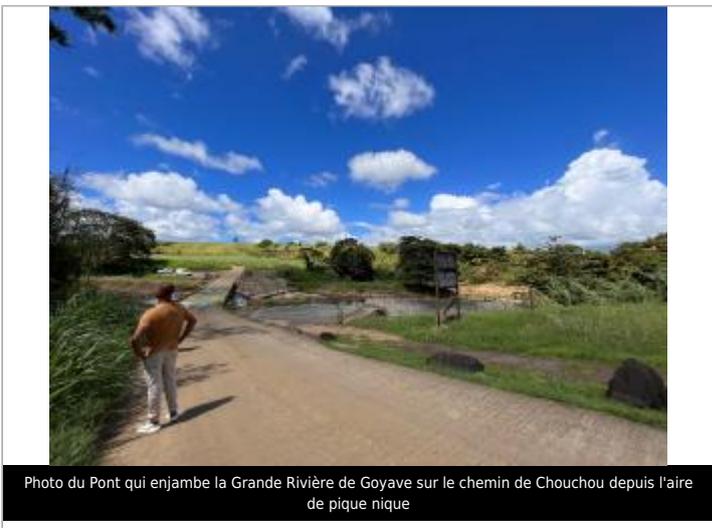
Commentaires : Nombreuses traces d'érosions de la Rivière en rive Droite. Ouvrage de confortement de berge emporté. (Mais on ne sait pas si c'est suite à Fiona ou si cela date de plus longtemps). L'eau est montée en direction des carbetts au-delà de la plateforme bétonnée. Laissez de crue dans l'herbe.

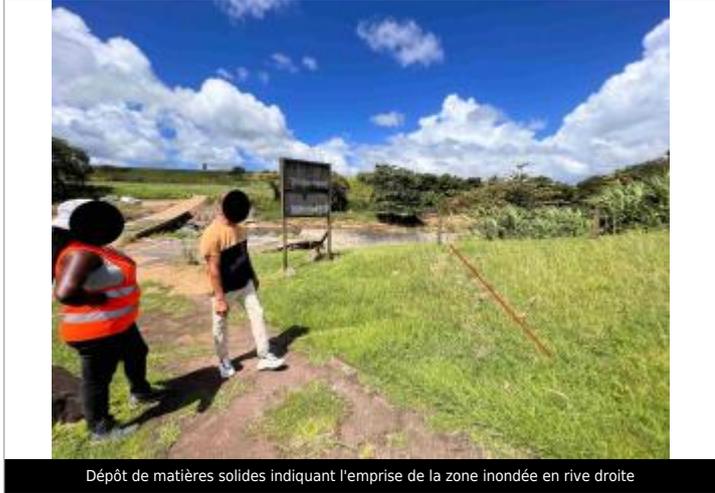
Nature de l'inondation : **Débordement de cours d'eau** Nature du repère : **Laisse d'inondation**

Maximum de l'inondation : Non
Visibilité : Oui **État du repère :** Disparu
Pérennité : Aucune
