Commune : **LAMENTIN**

Rivière : **Grande Rivière à Goyaves**

Cne du Lamentin - lieu-dit Ravine Chaude - Chemin de Chouchou (Baimbridge)

SOURCE DE REPÉRAGE : CAMPAGNE DE TERRAIN POST-INONDATION (FIONA) DES AGENTS DEAL - 16/09/2022

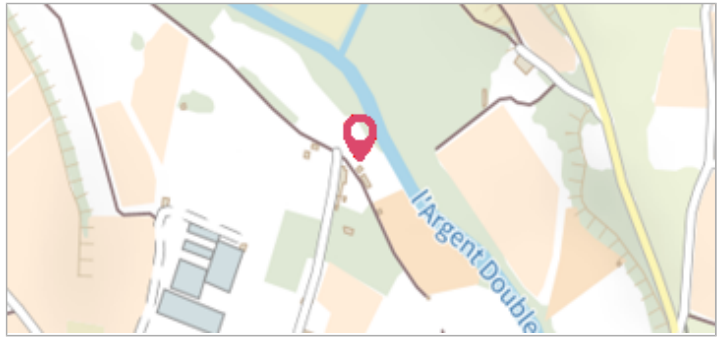
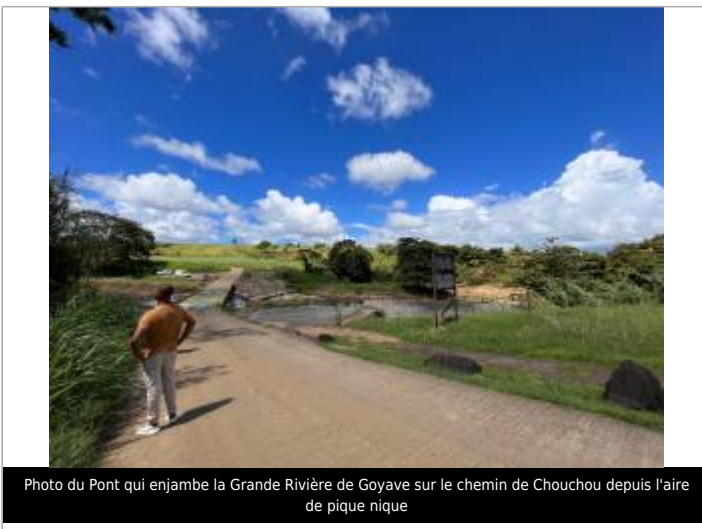
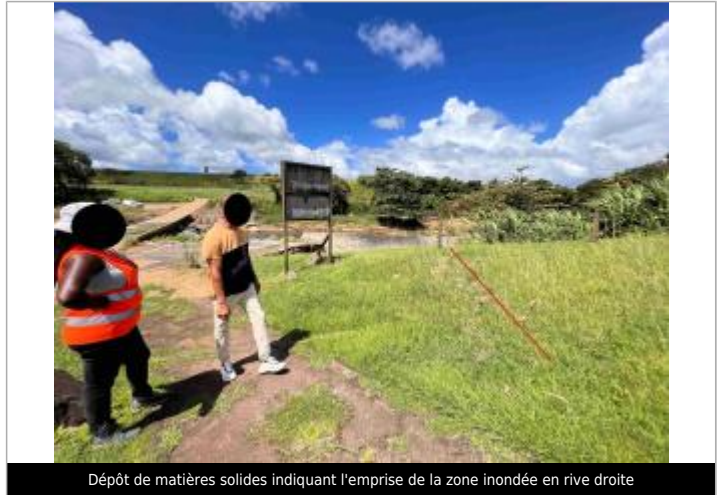
Commentaires : Nombreuses traces d'érosions de la Rivière en rive Droite. Ouvrage de confortement de berge emporté. (Mais on ne sait pas si c'est suite à Fiona ou si cela date de plus longtemps). L'eau est montée en direction des carbetts au-delà de la plateforme bétonnée. Laissez de crue dans l'herbe.

Maximum de l'inondation : Non
 Visibilité : Oui État du repère : Disparu
 Pérennité : Aucune
