Commune : **SAINT-HAON**

Rivière : **L' Allier**

## Vieux pont du Nouveau Monde

**Unité de gestion :** Allier  
**Code :** SPC\_AL\_S\_0052      **Date de mise à jour :** 14/10/2022  
**Auteur :** SPC Allier

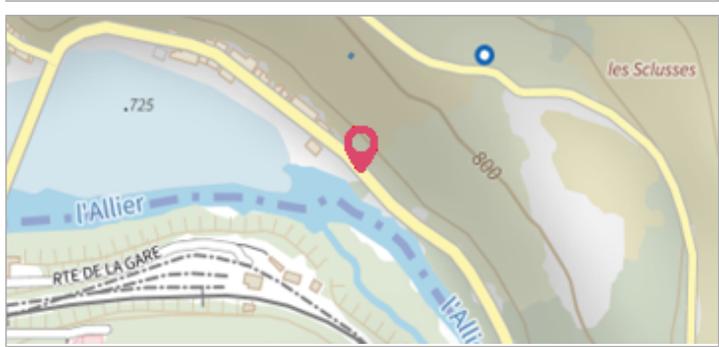
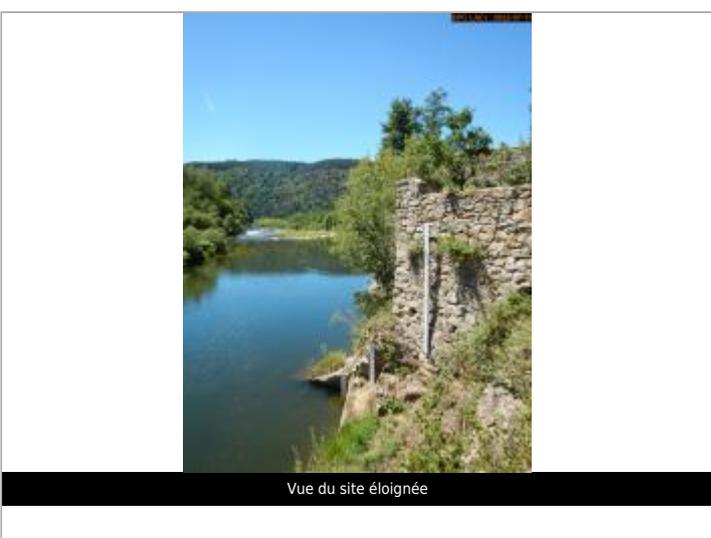
**Commentaires :** Ces repères de crues se trouvent sur l'ancien pont de Nouveau Monde, au niveau du mur en pierre qui maintient un jardin privatif au-dessus. Ils sont à proximité de l'échelle limnimétrique de la station débitométrique de Saint-Haon (Nouveau monde).

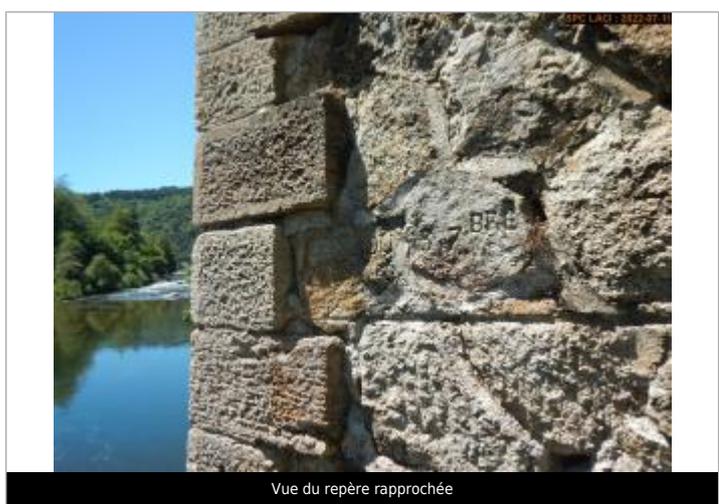
## 13 Septembre 1875

**Commentaires :** Ce repère est une gravure qui est situé au dessus du repère du 08 octobre 1878. Il manque l'année 1875 qui a disparue. Le reste est en bon état.

**Texte :** Crue du 13 8Bre  
**Maximum de l'inondation :** Non  
**Visibilité :** Non      **État du repère :** Moyen  
**Pérennité :** Moyenne      **Repère calculé :** Non  
**PHEC :** Non
