Commune : **SIAUGUES-SAINTE-MARIE**

Lieu dit Laniac, Pont de la D590

GÉNÉRAL

2 Novembre 2008

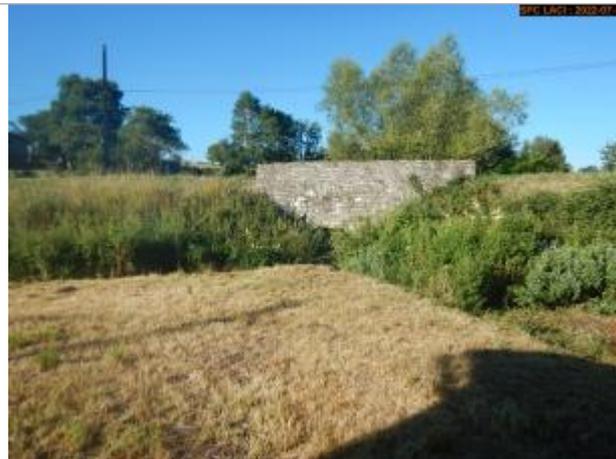
Vue du site éloignée

Commentaires : Sur la face amont du pont sur le ruisseau Griniac de la route de la Croze la D590. Il est situé en rive gauche, au dessus de l'arche rectangulaire et en dessous du macaron IGN.

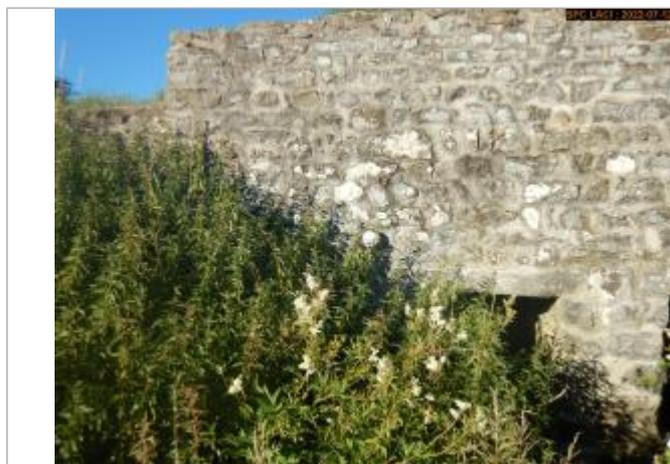
Vue du repère éloignée

Commentaires : Ce repère est un macaron normalisé.

État du repère : Bon
