Commune : **SIAUGUES-SAINTE-MARIE**

Lieu dit Laniac, Pont de la D590

Code : WEB_S_202210173106

2 novembre 2008

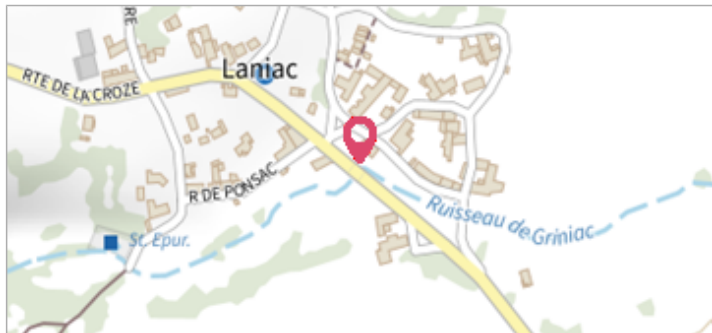
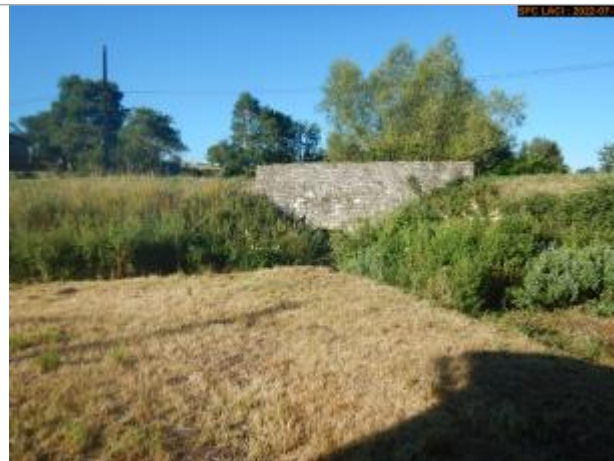
Vue du site éloignée

Commentaires : Sur la face amont du pont sur le ruisseau Griniac de la route de la Croze la D590. Il est situé en rive gauche, au dessus de l'arche rectangulaire et en dessous du macaron IGN.

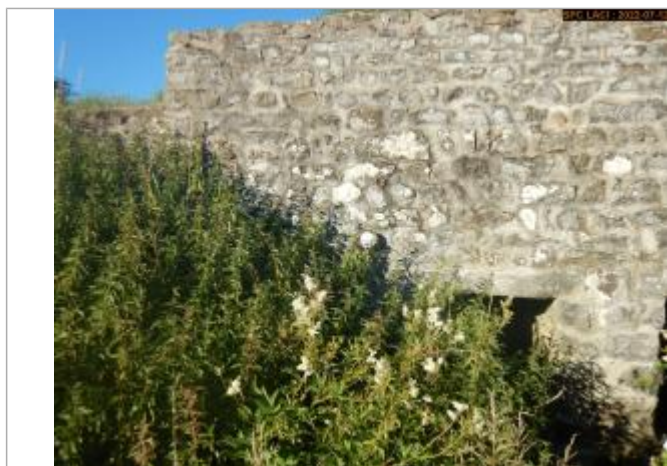
Vue du repère éloignée

Altitude calculée de l'eau : **863.349 m**

Commentaires : Ce repère est un macaron normalisé.

État du repère : Bon
