Commune : <b>SIAUGUES-SAINT-MARIE</b>	
<b>Lieu dit Laniac, Pont de la D590</b>		
<b>Commentaires :</b> Sur la face amont du pont sur le ruisseau Griniac de la route de la Croze la D590. Il est situé en rive gauche, au dessus de l'arche rectangulaire et en dessous du macaron IGN.	<b>1</b> Repère(s) sur le site

<b>GÉNÉRAL</b>
<b>Unité de gestion :</b> Loire-Allier-Cher-Indre
<b>Code :</b> WEB_S_202210173106 <b>Date de mise à jour :</b> 17/10/2022
<b>Auteur :</b> SPC LACI

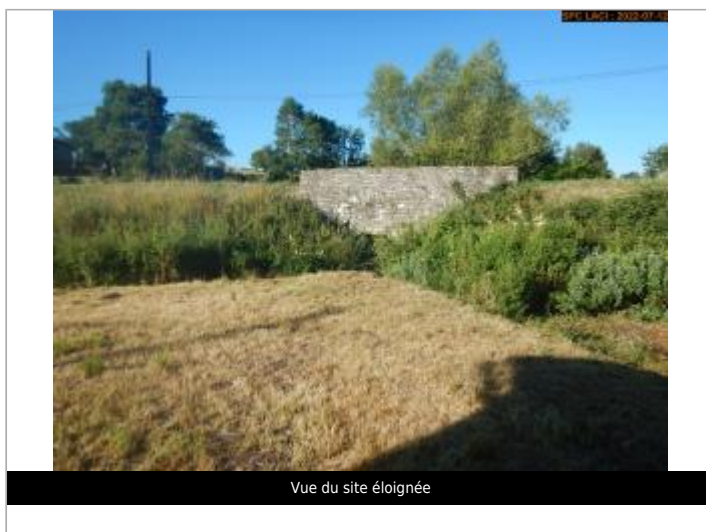
<b>2 Novembre 2008</b>	Altitude calculée de l'eau : <b>863.349 m</b>
Nature de l'inondation : <b>Débordement de cours d'eau</b>		Nature du repère : <b>Repère normalisé (décret n°2005-233)</b>
<b>Commentaires</b> : Ce repère est un macaron normalisé.

État du repère : Bon

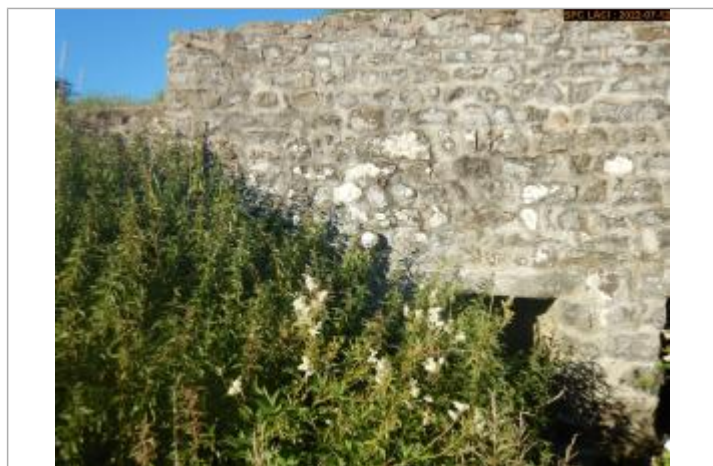
Vue du repère éloignée
