Commune : **TROIS-RIVIERES** | **Maison de santé**

**2** Repère(s) sur le site

**GÉNÉRAL**  
 Unité de gestion : Guadeloupe  
 Code : WEB\_S\_202210173339    Date de mise à jour : 17/10/2022  
 Auteur : DEAL971

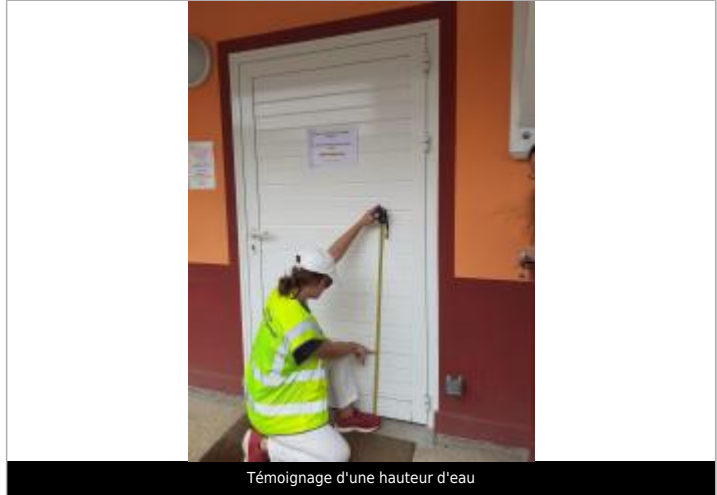
**16 Septembre 2022**    Altitude calculée de l'eau : **106.25 m**  
 Nature de l'inondation : **Débordement de cours d'eau**    Nature du repère : **Vidéo**

**MARQUE**  
 Maximum de l'inondation : Oui  
 Pérennité : Aucune    État du repère : Disparu

**CAMPAGNE TERRAIN + NIVELLEMENT AEGIS - 29/09/2024**  
 Méthode : GPS  
 Commentaires sur le nivellement : Hauteur relative mesurée après l'évènement. Nivellement réalisé en septembre 2024.  
 Matériels : GNSS TERIA - PYX  
 Référence nivelée : Autre type de référence  
 Description référence du repère : sol - carrelage bétonné  
 Système altimétrique : IGN 1988 (Guadeloupe)  
 Altitude de la référence (en m) : 105.850 m  
 Différence entre le niveau d'eau et la référence (en m) : 0.400 m  
 Altitude calculée de l'eau (en m) : 106.25

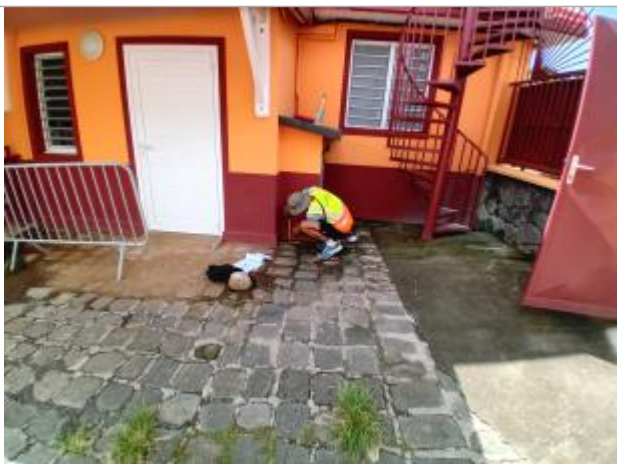
Vue d'ensemble

**22 octobre 2023**Altitude calculée de l'eau : **106.02 m**Nature de l'inondation : **Débordement de cours d'eau**Nature du repère : **Laisse d'inondation****Commentaires** : Débordement de la ravine canalisée dans le bourg.**GÉNÉRAL**

**MARQUE****Maximum de l'inondation** : Oui**Visibilité** : Non**État du repère** : Disparu**Pérennité** : Aucune**SOURCE DE REPÉRAGE : COLLECTE POST-INONDATION, DEAL GUADELOUPE (TAMMY 22/10/23) - 24/10/2023****Type de repérage** : Campagne de terrain post-inondation**Organisme(s)** : DEAL Guadeloupe**COLLECTE TERRAIN POST-INONDATION + NIVELLEMENT AEGIS - 29/09/2024****Méthode** : GPS**Commentaires sur le nivellement** : Hauteur relative mesurée après l'évènement. Nivellement réalisé en septembre 2024.**Matériels** : GNSS TERIA - PYX**Référence nivelée** : Autre type de référence**Description référence du repère** : sol - carrelage bétonné**Système altimétrique** : IGN 1988 (Guadeloupe)**Altitude de la référence (en m)** : 105.850 m**Différence entre le niveau d'eau et la référence (en m)** : 0.170 m**Altitude calculée de l'eau (en m)** : 106.02
